**MISSION D'AUDIT TECHNIQUE INDEPENDANT DES MARCHES  
PUBLICS AU TITRE DE L'ANNEE 2022**

***RAPPORT SEPARÉ DE REVUE DE LA MATERIALITE PHYSIQUE DES  
MARCHES DE LA COMMUNE DE MALANVILLE***

**Traitement des points critiques des rues de la ville de Malanville**

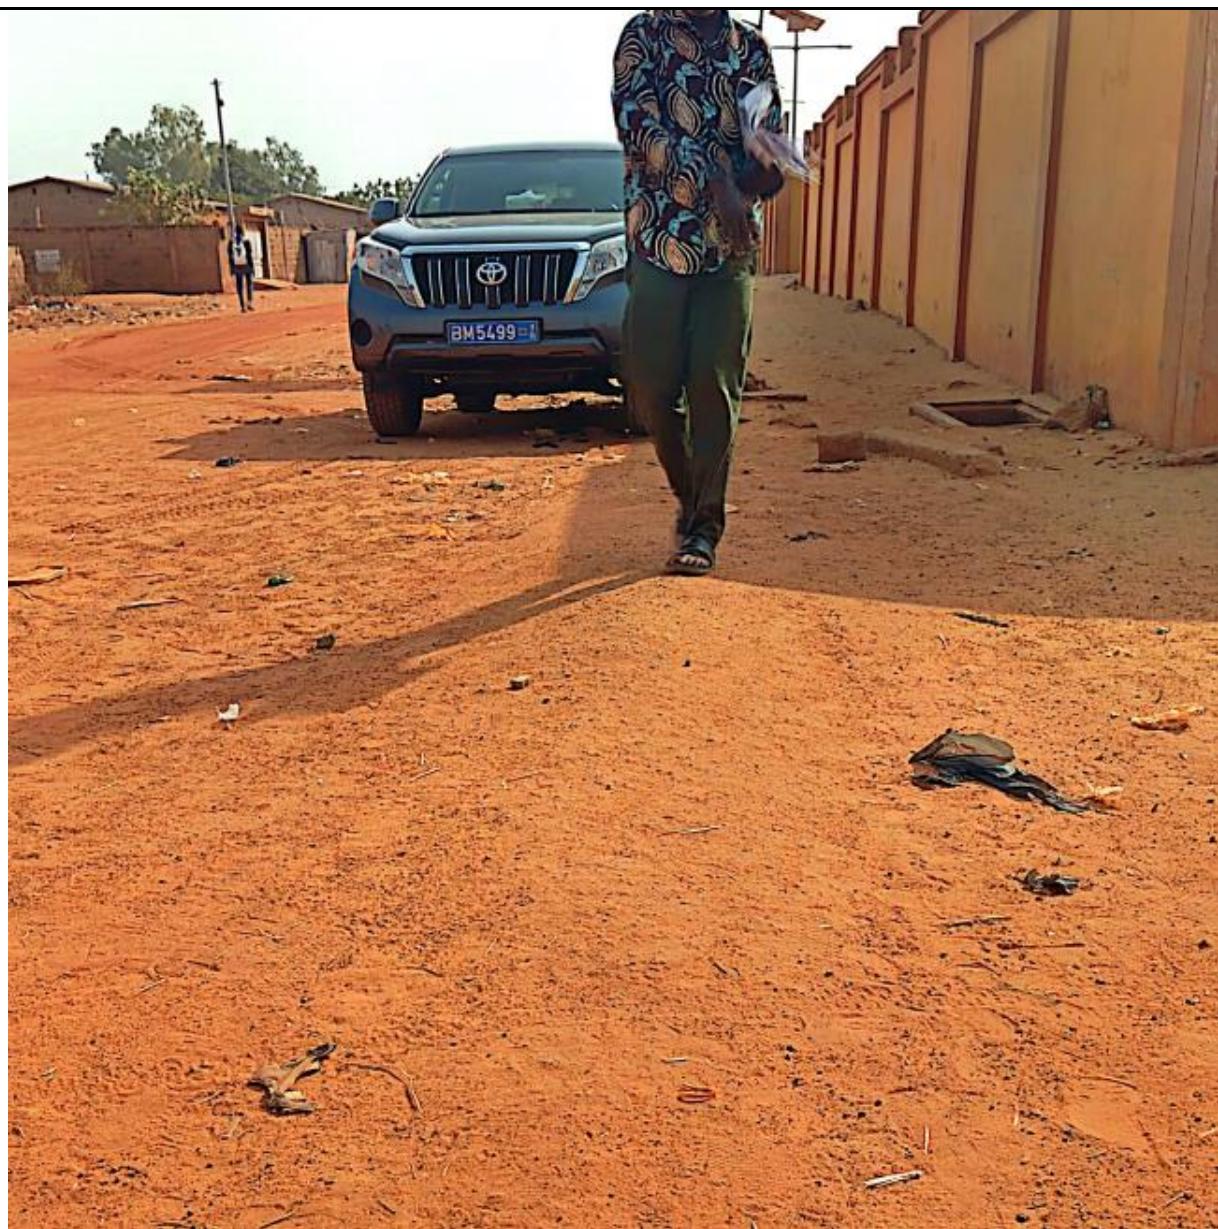
PHOTO 1

4.4. Conclusion sur la Conformité de la réception, de la livraison ou de l'achèvement s'il y a lieu	Lors de notre visite, nous avons constaté que les travaux relatifs à ce contrat n'ont pas été réalisés de manière totalement adéquate. Cependant, après une inspection détaillée, nous avons relevé certains points critiques qui nécessitent encore une attention particulière. En effet, sur certains sites, des obstacles persistent malgré la circulation, ce qui présente des risques pour la sécurité des usagers et peut causer des dégâts aux véhicules. Il est donc impératif de prendre des mesures correctives pour résoudre ces problèmes et assurer à la fois la sécurité et la fluidité de la circulation. Toutefois, le représentant de l'autorité contractante a justifié cette situation par le fait que, depuis l'exécution des travaux, le trafic et les intempéries, notamment les pluies, ont contribué à ces désagréments.
