MISSION D'AUDIT INDEPENDANT DES MARCHES PUBLICS DE DIFFERENTES  
AUTORITES CONTRACTANTES AU TITRE DE LA GESTION BUDGETAIRE 2019

RAPPORT PROVISOIRE D'AUDIT DE L'EXECUTION PHYSIQUE (AUDIT  
DE MATERIALITE)

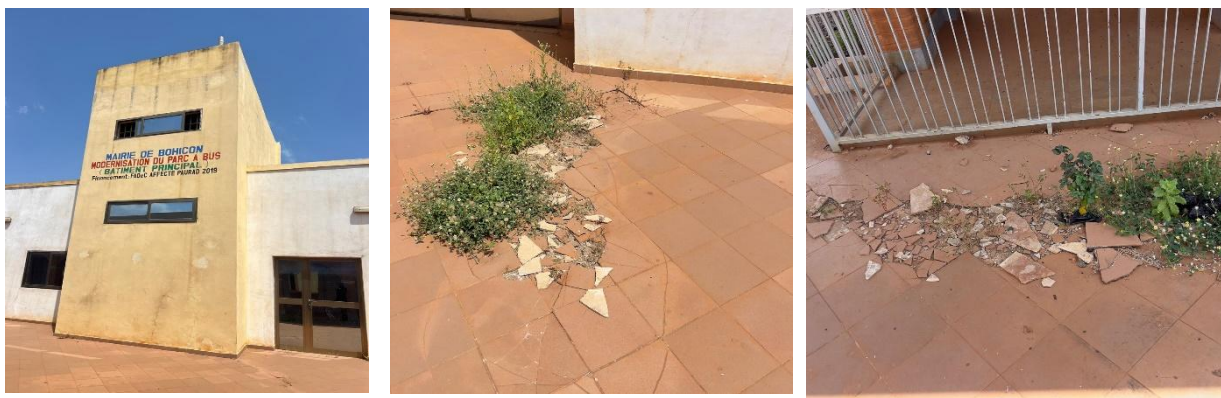
- **Inachèvement des travaux** : Le projet, démarré le 19 mars 2020 et devant initialement se terminer en juin 2020, reste inachevé jusqu'à la date de notre passage, avec plusieurs aspects non finalisés.
- **Fissurations localisées** : De nombreuses fissures sont présentes sur l'ouvrage, notamment au niveau de la dalle, suggérant des problèmes de stabilité structurelle.
- **Défauts d'étanchéité** : L'étanchéité a été mal réalisée, entraînant des infiltrations d'eau à divers endroits de l'ouvrage, ce qui peut accélérer la dégradation de la structure.
- **Tassements différentiels** : Des tassements différentiels ont été observés, indiquant un manque de stabilité du sol ou des fondations, ce qui peut compromettre la longévité et la sécurité de l'ouvrage.

c) **Photo 35** : Illustrant les travaux inachevés, les fissurations observées sur la dalle et l'ouvrage en général du parc à bus.

En conclusion, le projet présente de nombreuses irrégularités et défaillances graves, tant sur le plan de l'exécution que de la documentation et du suivi. L'inachèvement des travaux, les défauts d'étanchéité, les fissurations et les tassements différentiels observés compromettent la stabilité et la sécurité de l'ouvrage. Il est urgent de procéder à une évaluation approfondie de la structure, de mettre en place des mesures correctives et de renforcer le contrôle documentaire pour assurer la conformité avec les normes techniques et contractuelles

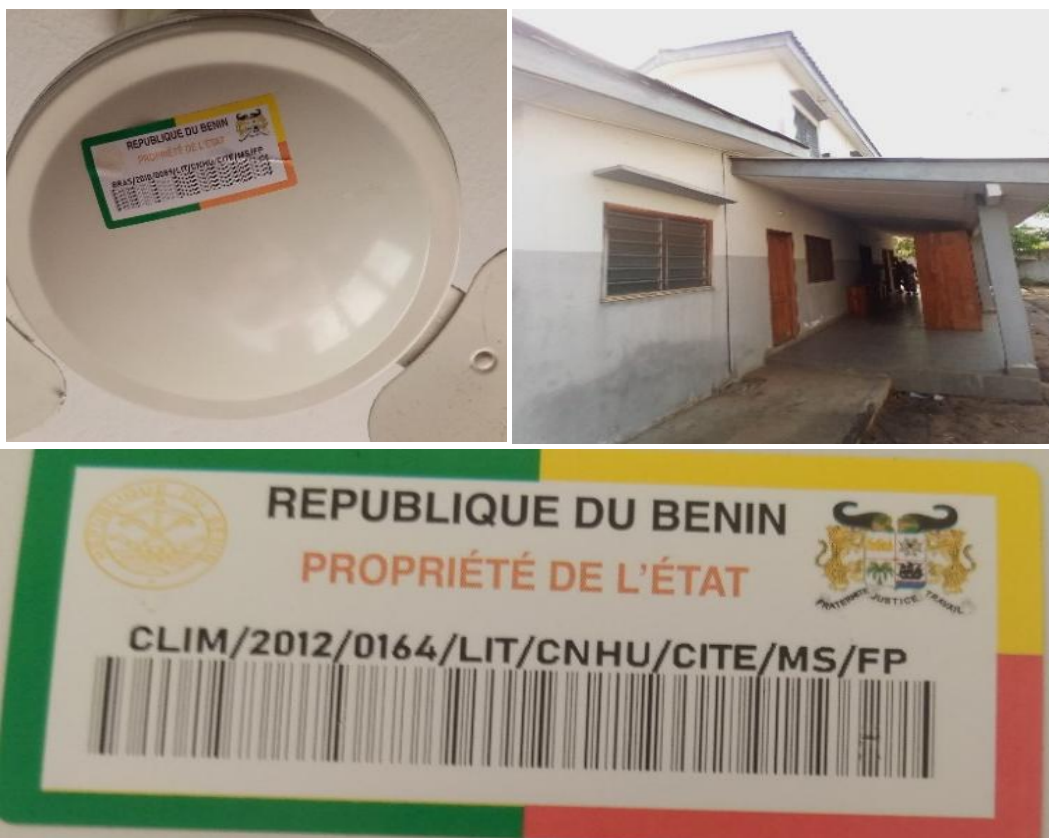
- **Revêtement de la terrasse principale** : Une surface prévue de **89,52 m<sup>2</sup>** en carrelage grès cérame a été réduite à **38,33 m<sup>2</sup>** (dimensions mesurées : 3,08 m x 12,77 m).
- **Climatiseurs installés** : Quatre (4) climatiseurs installés, dont deux datent de **2018** et deux de **2012**, ce qui indique une absence de renouvellement pour certains équipements.
- **Brasseurs d'air** : Sept (7) brasseurs installés, dont six portent les estampilles de **2010**, et un n'est pas estampillé, ce qui suggère également un recours à des équipements anciens.
- **Barreaux de protection** : Non réalisés, bien que prévus dans le contrat.
- **Équipements sanitaires** : Deux (2) équipements installés sur les trois (3) prévus initialement.

**Photo** : Montrant l'état actuel de la terrasse principale, les climatiseurs installés, et les équipements sanitaires incomplets.

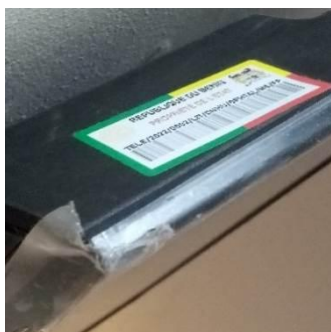
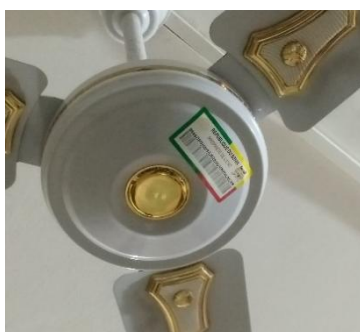
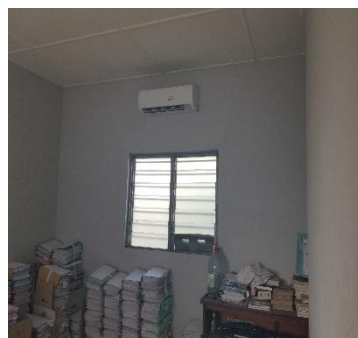
- Prévu : 10 unités.

Réalisé : 10 unités, dont 8 estampillés 2013 et 2 non estampillés.

**Photo 35 :** Montrant les équipements installés, les brasseurs d'air de différents modèles et les éléments de menuiserie en bois réalisés.

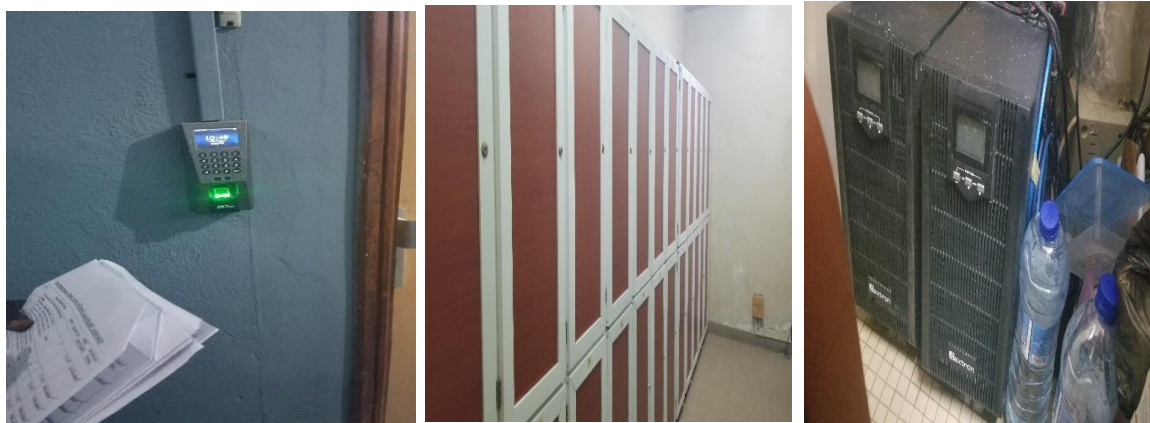
1. **Dysfonctionnement du système biométrique et du code d'accès** : 8 lecteurs sur 17 sont défectueux.
2. **Onduleurs** : 2/2 non estampillés et non fonctionnels.
3. **Placards en aluminium** : Réalisés, mais ne respectent pas les mesures prévues dans le contrat.
4. **Climatiseur** : 1/1 installé, mais sans estampille.
5. **Mobilier de salon** : Un ensemble de 4 fauteuils, un guéridon et une table sont introuvables.
6. **Écrans LED de 32 pouces** : 2/2 présents, mais non estampillés et non fonctionnels.
- 7.
8. **Caméras** : 7/7 installées, mais non estampillées.

**Photo 35** : Montrant les équipements installés, système biométrique et du code d'accès Onduleurs, Placards en aluminium.

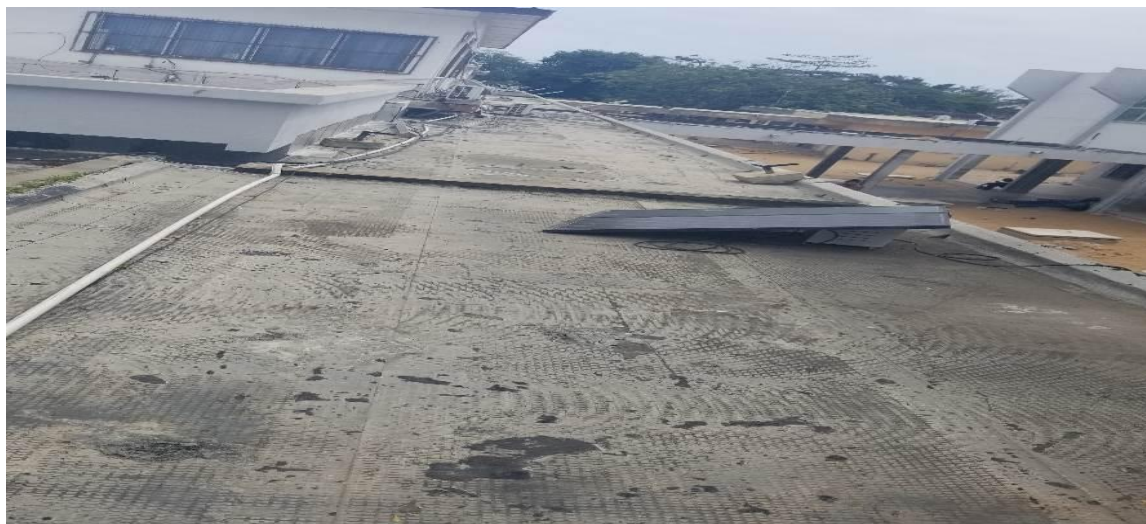
Les travaux d'étanchéité des dalles et des toitures ont été réalisés conformément aux spécifications techniques du contrat et étaient toujours en bon état lors de la visite.

**Photo :** montrant la réalisation des travaux d'étanchéité des dalles et des toitures des bâtiments de certains services

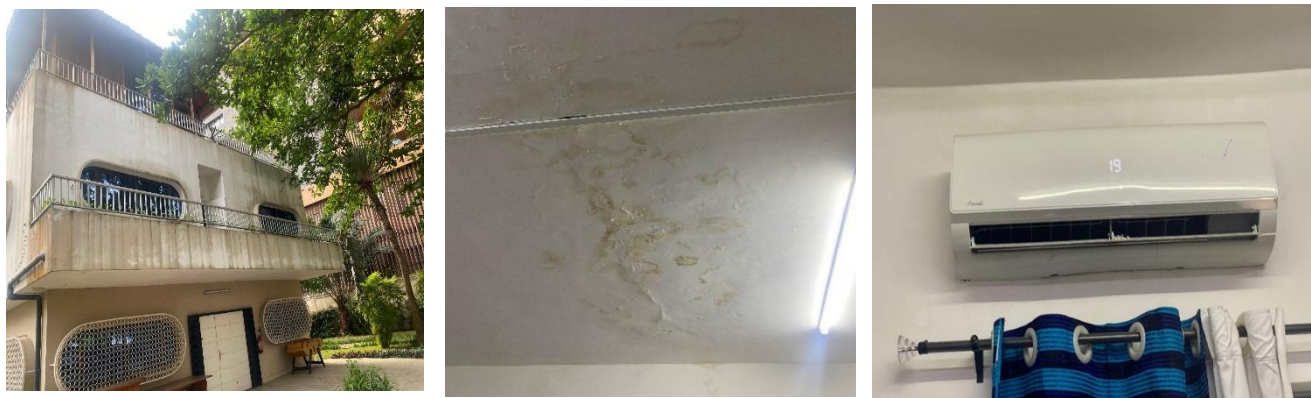
*Photo 1 : Montrant les travaux d'Aménagement de l'immeuble Patte-d'oie (COTONOU)*

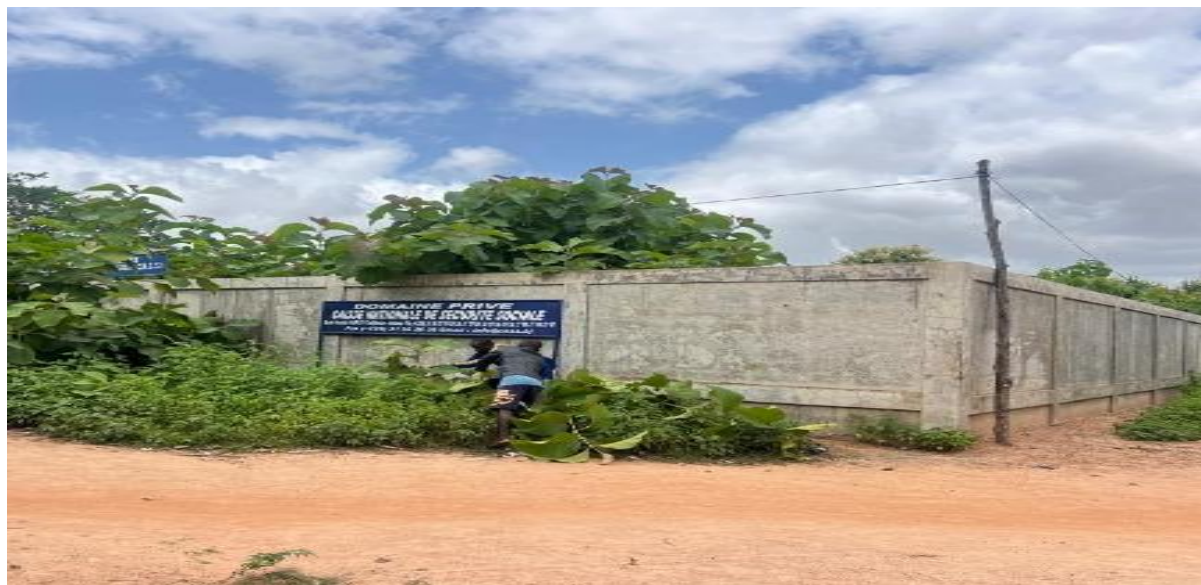
Les travaux de construction de la clôture ont été inspectés sur site.

**Photo 36 :** Illustrant la construction de la clôture du domaine de la CNSS sis à Avogbana.

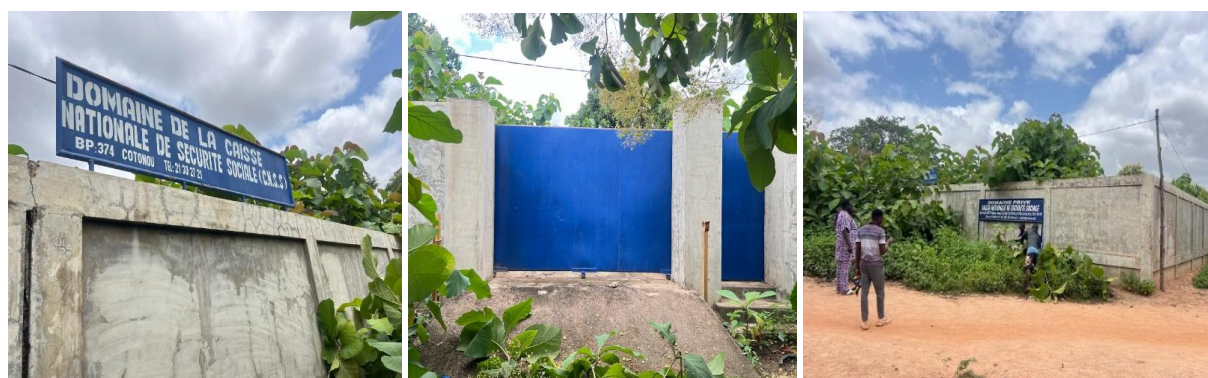
Les travaux portaient sur la construction de la clôture du domaine de la CNSS à NIKKI. Pour ce marché, aucun problème particulier n'a été relevé. L'ouvrage est en bon état, et les travaux de génie civil ont été réalisés conformément aux spécifications du contrat.

**Photo 2 : Montrant Travaux de construction de la clôture du domaine de la CNSS sis à NIKKI**  
**Conformité des ouvrages par rapport aux normes techniques**

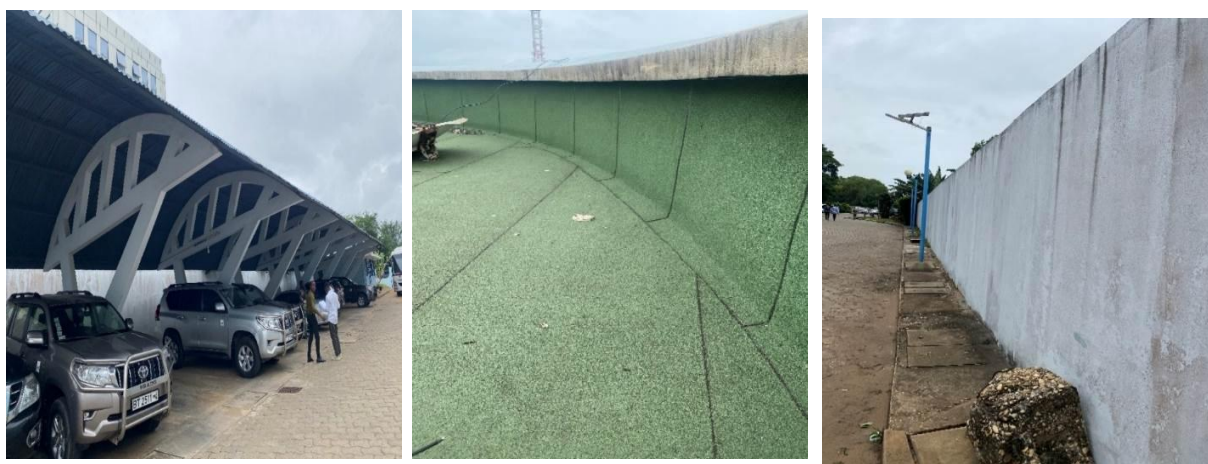
Les travaux d'étanchéité ont été réalisés avec rigueur et étaient, à la date de notre visite, en bon état de fonctionnement, à l'exception de quelques déchirures observées à certains endroits. En revanche, pour les travaux d'aménagement et de peinture, bien qu'ils aient été correctement exécutés, nous avons remarqué que la peinture a été retouchée à certains endroits.

*Photo 3 : Montrant les Travaux d'étanchéité, d'aménagement et de peinture du siège de la Direction Générale*

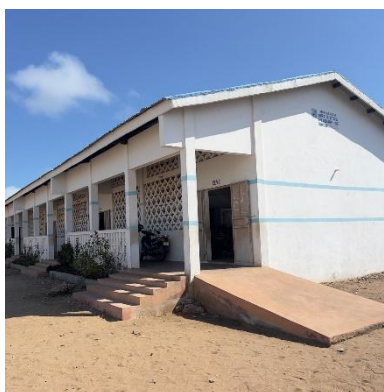
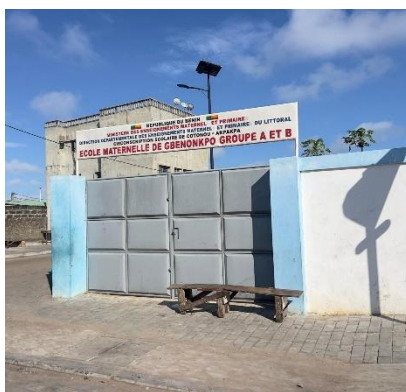
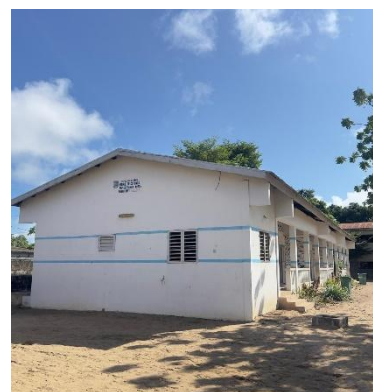
Les travaux ont été jugés conformes et correctement exécutés sur les différents lots. Aucun constat particulier ou irrégularité n'a été relevé lors des vérifications.

**Photo :** montrant construction reconstruction ou réfection des écoles primaires et maternelles

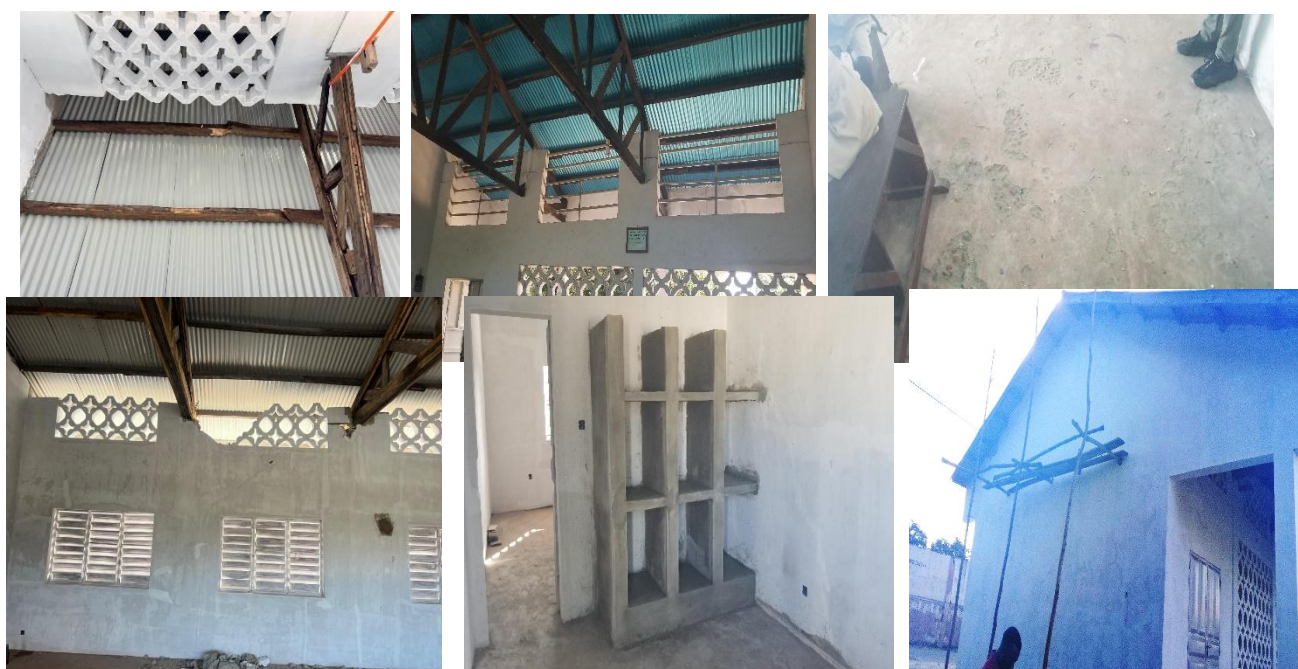
- Fissures superficielles, défauts de construction, dégradation précoce des ouvrages métalliques et de la peinture.
- **EPP Akpakpa Ex :**
  - Mauvais matériaux utilisés en menuiserie.

- Aglos présentant des défauts de dosage entraînant l'effondrement partiel de l'ouvrage.
- **EPP Missité :**
  - Bois de charpente de faible qualité, non traité.

- Dégradations précoces des ouvrages métalliques.
  - Assemblages au fer mal réalisés.
  - Clastra remplacée par une grille anti-effraction sans validation claire.

**Photo :** montrant Construction des 32 écoles

Un **plan de rattrapage** est essentiel pour achever les travaux en cours, corriger les défauts constatés, et remettre en service les bâtiments inutilisés

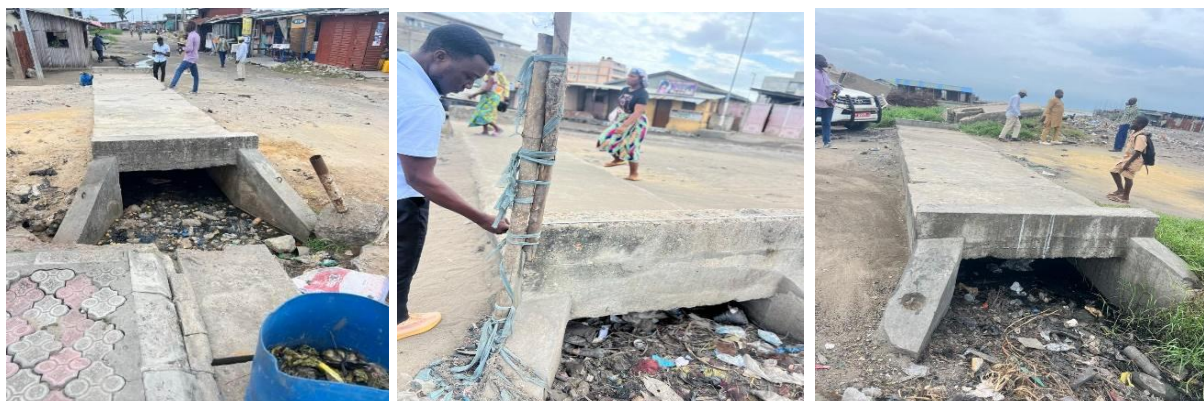
- Les dimensions des dallots exécutés diffèrent légèrement des dimensions prévues dans les spécifications.
- Défauts de positionnement de certains dallots, causant des désagréments aux riverains en raison d'une mauvaise gestion des eaux collectées.
- Les dallots ne portent pas d'inscription ou de marquage pour certifier leur conformité.
- Malgré ces défauts, les ouvrages semblent globalement en bon état structurel.

**Photo :** montrant dalots et dallettes dans les arrondissements de Cotonou

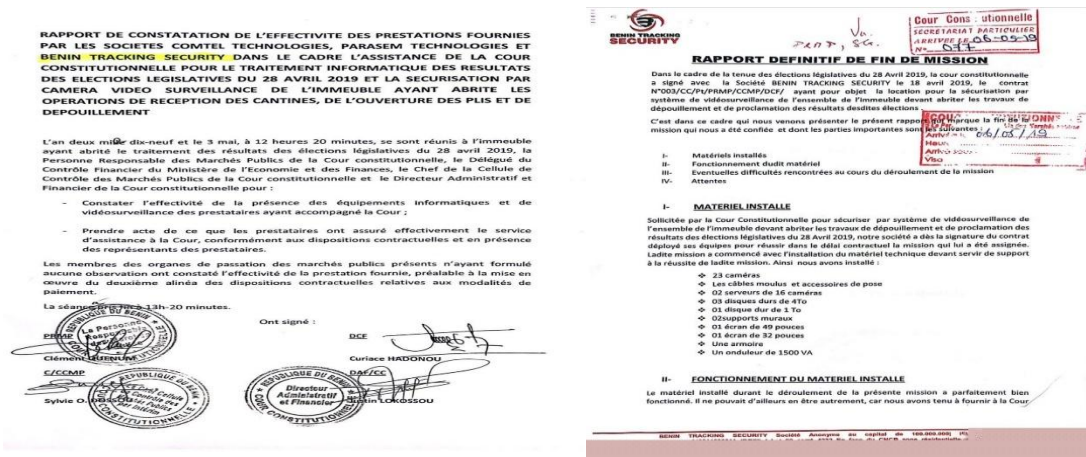
Le système de vidéosurveillance par caméras IP a été installé et est opérationnel, comme en attestent le rapport de constatation de l'effectivité des travaux et le rapport définitif fournis.

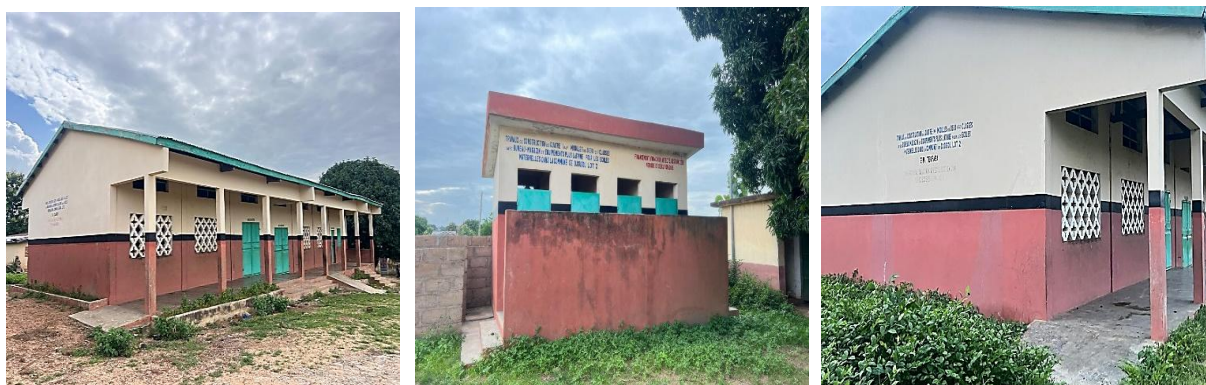
Aussi, les équipements n'ont pas pu être vérifiés en raison de la fermeture des salles et des bureaux, l'administration était en congé lors de notre passage.

*Photo 4 : Montrant construction de quatre (04) modules des (02) deux classes avec bureau et équipements plus latrine à l'EPP TEPABA ET EM ZOUNTORI dans la commune de Djougou, lot 2*

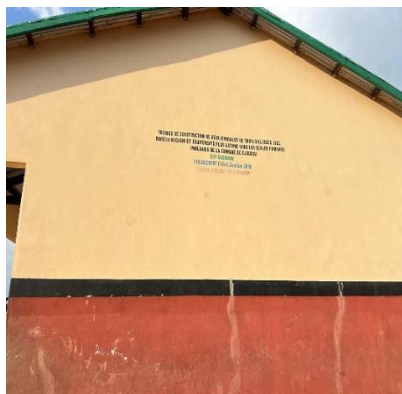
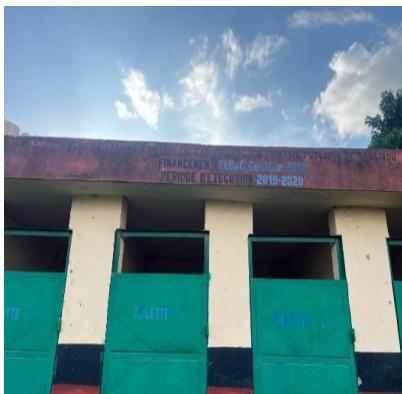
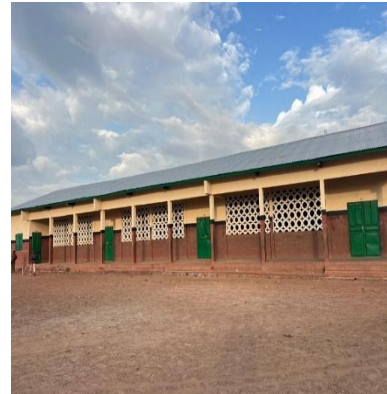
Ici le contrat prévoyait une surface de 48 m<sup>2</sup> pour l'aménagement des claustras au niveau de ces écoles, alors que sur le terrain, seules des surfaces de 32, 52 m<sup>2</sup> ont été aménagées à EPP Sassirou et 33,402 à EPP Yamoussou-ga

La hauteur sous plafond prévue était de 2,50 m alors que la hauteur mesurée sur le terrain est de 2,30 m.

*Photo 5: Montrant construction de quatre de modules des (02) deux classes avec bureau et équipements plus latrine pour les écoles primaires publiques de Sassiro et Yamoussa Gah dans la commune de Djougou*

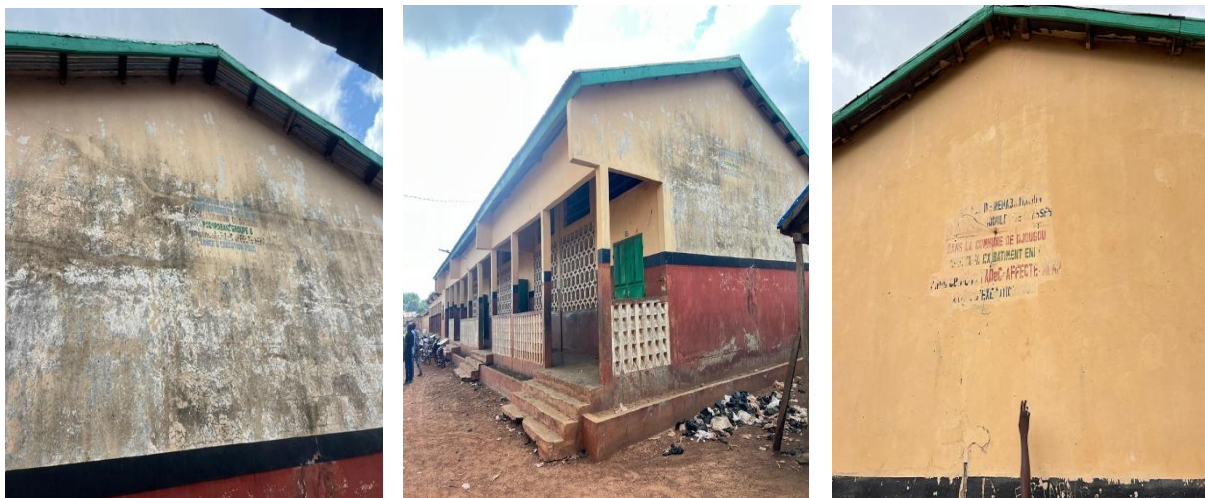
Les constats relevés portent principalement sur la peinture, qui, au niveau des ouvrages réhabilités, s'effrite déjà, ainsi que sur des fissures mineures localisées sur les structures

Photo 6: Montrant construction de quatre de modules des (02) deux classes avec bureau et équipements plus latrine pour les écoles primaires publiques de Sassiro et Yamoussa Gah dans la commune de Djougou

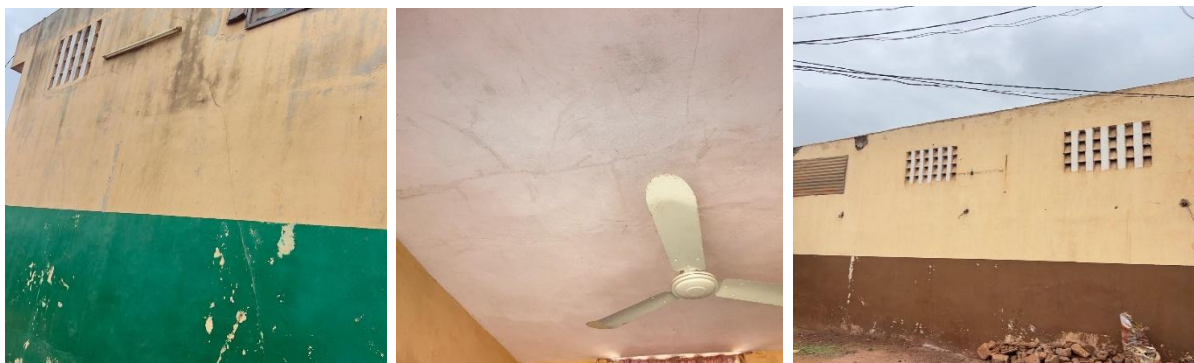
Les boutiques présentent des fissures importantes sur la dalle, ainsi qu'un suintement considérable d'eau à travers la structure lors des pluies, indiquant de probables défauts dans l'exécution des travaux ou dans le choix des matériaux.

Les travaux de construction des trois boutiques présentent de graves défaillances, notamment des fissures sur la dalle et des infiltrations d'eau, ce qui remet en question la qualité des travaux réalisés. En l'absence de preuves de paiement et de documents de suivi, il est difficile de juger de la rigueur de l'exécution du marché. Il est impératif de renforcer la traçabilité des projets à travers une documentation complète (ordre de service, procès-verbaux de suivi, les rapports de contrôle attestant de la validation des corps d'état, preuves de paiement) pour assurer la transparence et la qualité des travaux futurs. Une expertise technique complémentaire est recommandée pour évaluer les solutions correctives nécessaires.

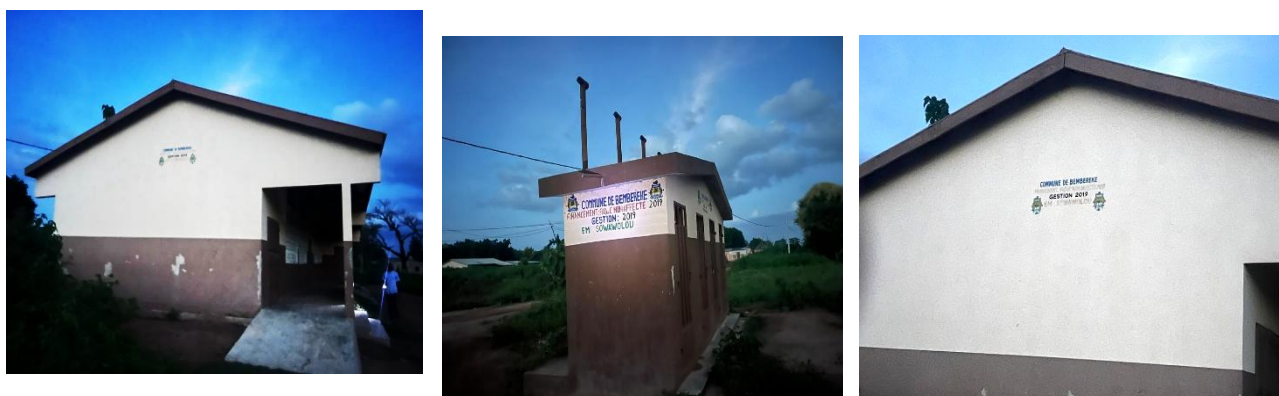
Aussi la surface des claustras quantifiée dans le DQE est 34.20 m<sup>2</sup> et celle réellement exécutée est 25.103 m<sup>2</sup>.

Photo 7 : Montrant de l'EPP Sowawolou

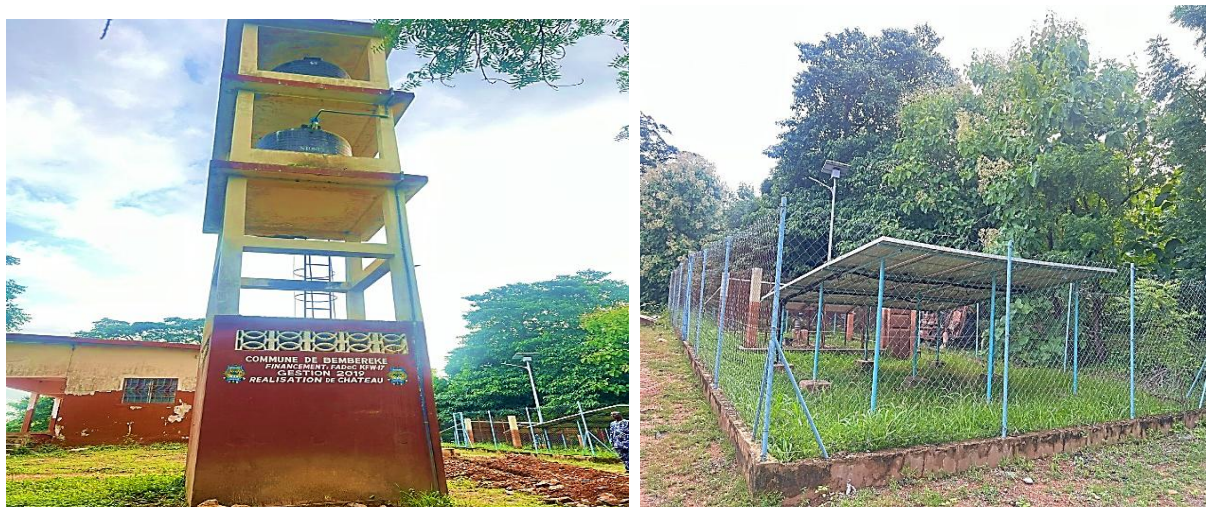
1.7 : système de protection parafoudre destiné à protéger les équipements électroniques était prévu, mais il n'a pas été installé. Il a été constaté beaucoup de fissures sur les enduits de l'ouvrage.

*Photo 8: Montrant l'état de l'ouvrage château d'eau de 10m3 réalisé dans les locaux de la mairie de Bembéréké avec extension du réseau dans les locaux de l'arrondissement et de la salle d'archivage*

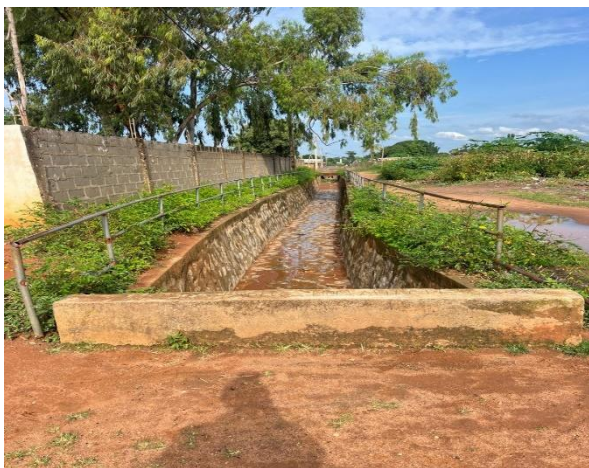
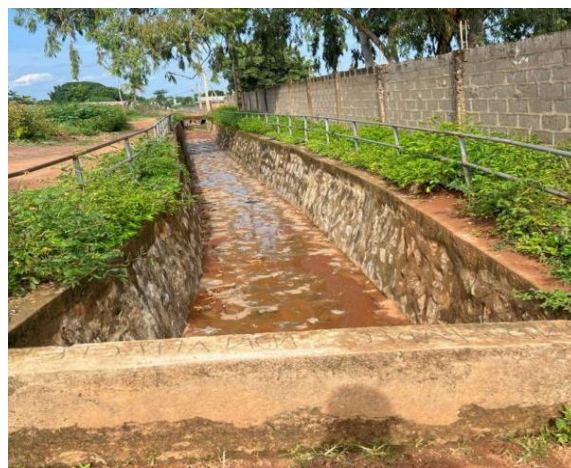
Aucune preuve relative à la matérialité des dépenses n'a été mise à disposition, hormis le contrat du marché.

Ces ouvrages sont en bon état le jour de la visite.

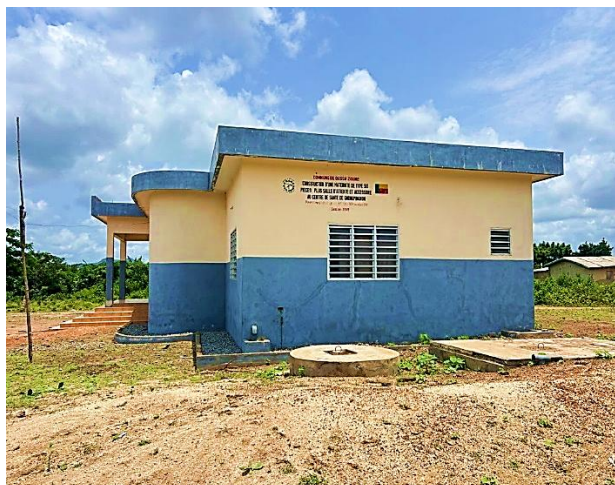
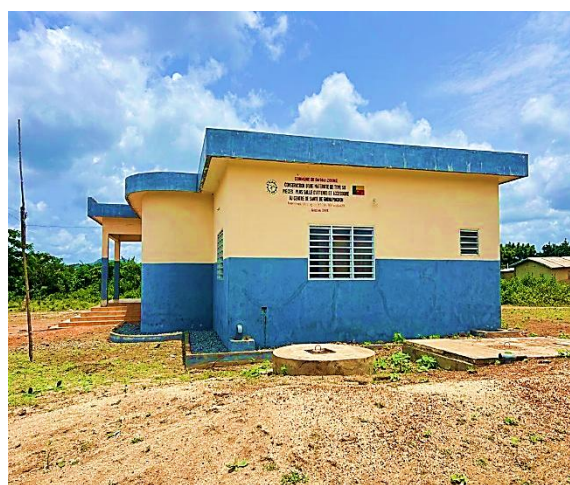
Il a été constaté une légère variation de mesure observée au niveau des portes, fenêtres, hauteur sous plafond. De même certain rubrique du DQE n'ont pas été exécuté. Il s'agit de la réalisation des études géotechnique prévu par le contrat.

*Tableau 16 : Montrant la construction de maternité de type 6 pièces + salle d'attente et salle d'attente et accessoires au centre de sante de Gnonkpingnon.*

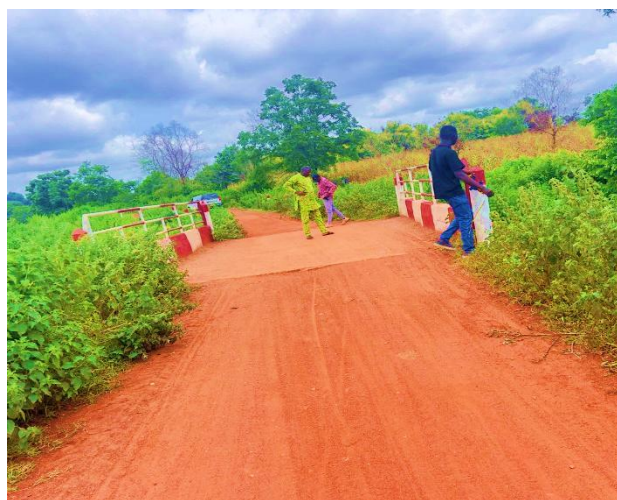
Les travaux relatifs au présent contrat concernent la construction d'un dalot 2x (300x300) à Kpakpa-Agbagoulé, dans l'arrondissement de Lema, commune de Dassa-Zoumé. Lors de notre visite, nous avons constaté que l'ouvrage existe et est utilisé par les bénéficiaires. L'ouvrage est bien construit et ne présente aucun défaut. Toutefois, aucune inscription n'est visible sur l'ouvrage. Selon le représentant de l'autorité contractante, l'inscription relative à l'objet du projet avait été apposée, mais s'est effacée avec le temps en raison des intempéries

Tableau 16 : Montrant la construction d'un dalot 2x (300\*300) à KPAKPA-AGBAGOULE.

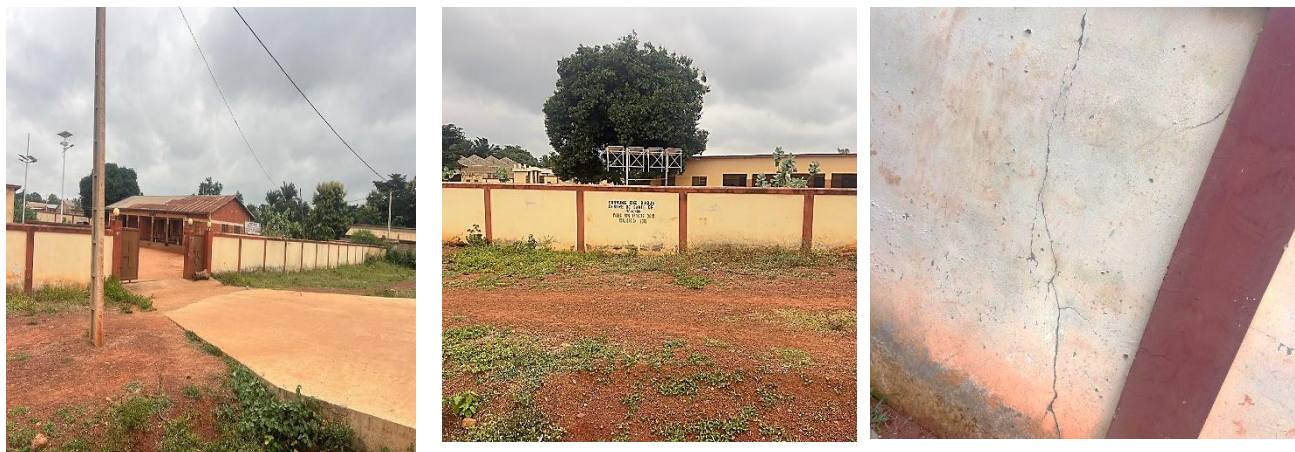
Aussi des fissures mineures ont été localisées sur l'ouvrage.

Photo 11 : Montrant la construction de 289ml de clôture du centre de MOUGNON dans la commune de DJIDJA. L'ouvrage existe et a été bien réalisé.

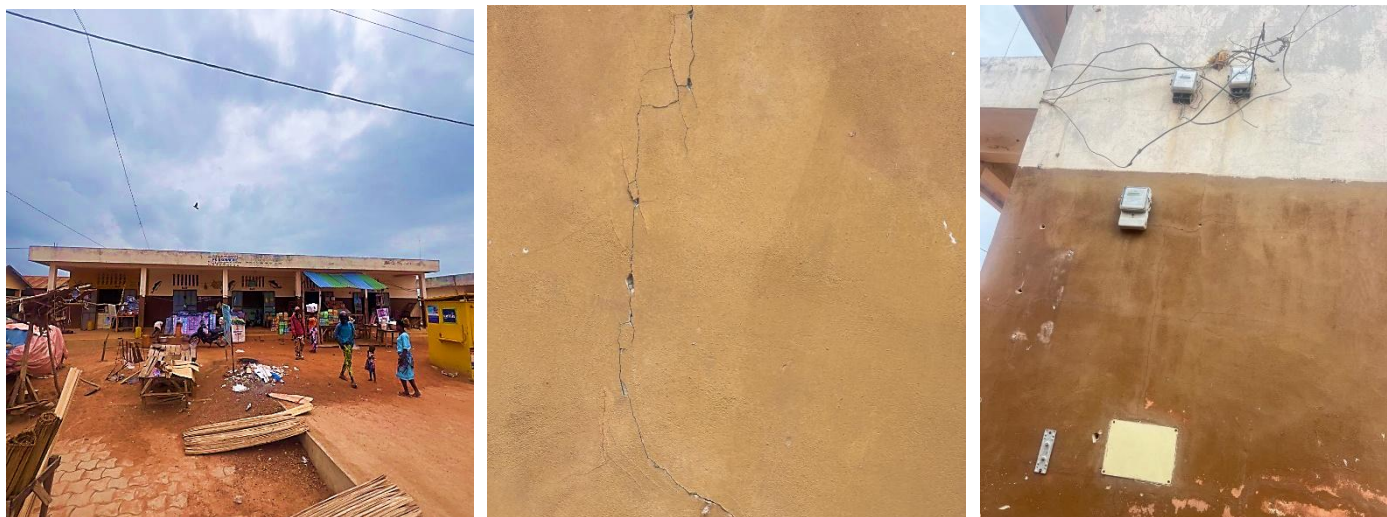
Tout d'abord, hormis le contrat, aucun document complémentaire n'a été fourni, ce qui a représenté une contrainte majeure pour notre expertise. Le faible niveau de complétude des dossiers a fortement entravé le bon déroulement de cette mission. De plus, un manque de suivi rigoureux des travaux ainsi qu'un long délai de réalisation, bien que sans impact financier, ont été observés. En outre, l'absence des études géotechnique et topographique, pourtant prévues dans le contrat, a conduit à l'apparition de graves fissures sur l'ouvrage.

Photo 12 : Montrant la construction de deux blocs de cinq boutiques dans le marché de DJIDJA-CENTRE dans la commune de DJIDJA.

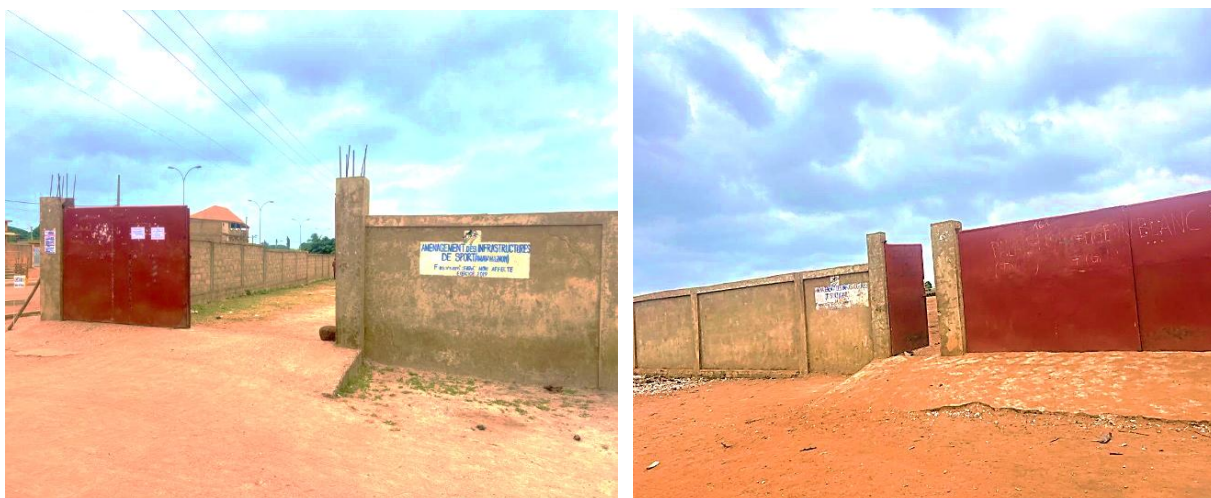
On note à la date de notre visite que la plupart des ouvrages existent et sont utilisées par les bénéficiaires. Il a été constaté une variation de la hauteur (1.40m à 2.0m) au lieu de 2.0 mètres rigoureusement prévue dans le dossier d'exécution.

Tableau 16 : Montrant la réalisation de 433 et 641 mètres linéaires (ml) de clôture respectivement à AMAWIGNON et à GANOU.

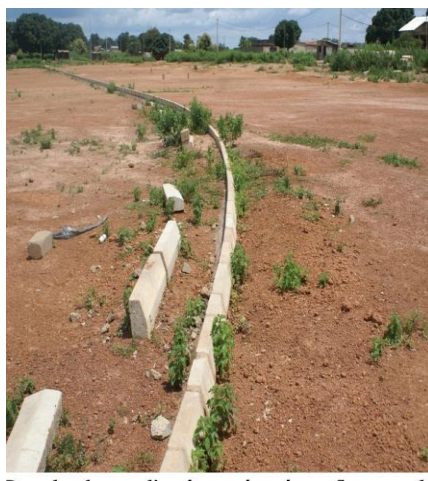
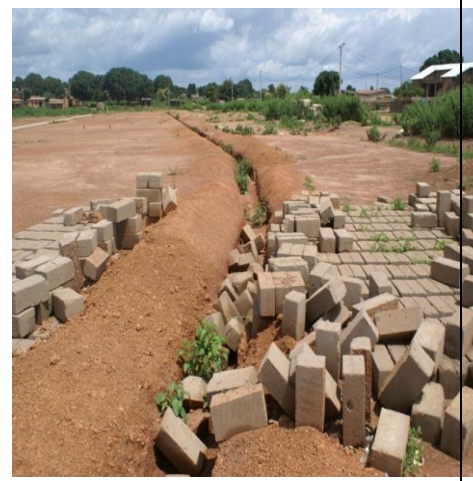
De plus des études supplémentaires ont été effectuées mais jusqu'à la date de notre visite, plus rien n'a été réalisé en plus de ce qui était fait bien avant d'it l'un des représentants de l'autorité contractante. De même nous avons constaté également la réalisation des bordures par endroit.

*Tableau 16 : Montrant l'aménagement de la piste de l'hippodrome de Parakou.*

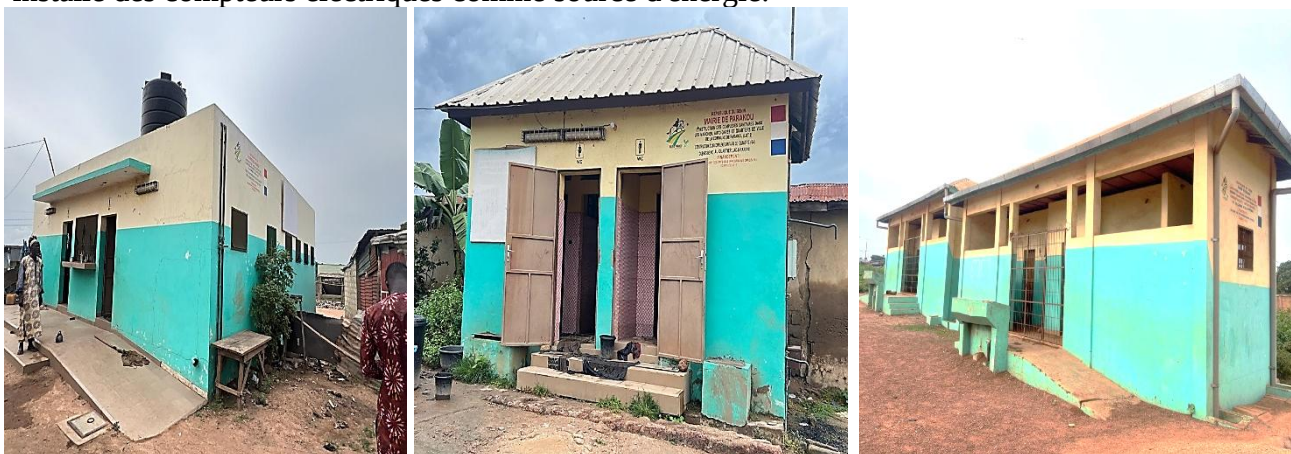
Ainsi, l'installation de panneaux solaires prévue pour les complexes dans le DQE a été remplacée par des compteurs électriques. Pour justifier ce changement, le représentant de l'autorité contractante a affirmé que, plutôt que les panneaux solaires, le maître d'œuvre avait installé des compteurs électriques comme source d'énergie.

*Tableau 16 : Montrant la construction de complexes sanitaires (latrines publiques) dans les marches, auto-gares, places publiques et écoles.*

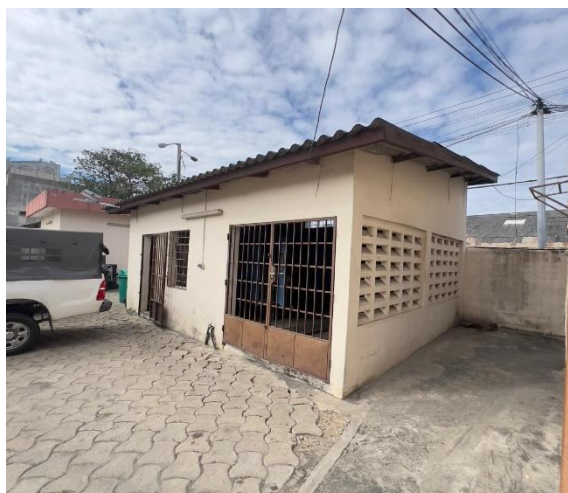
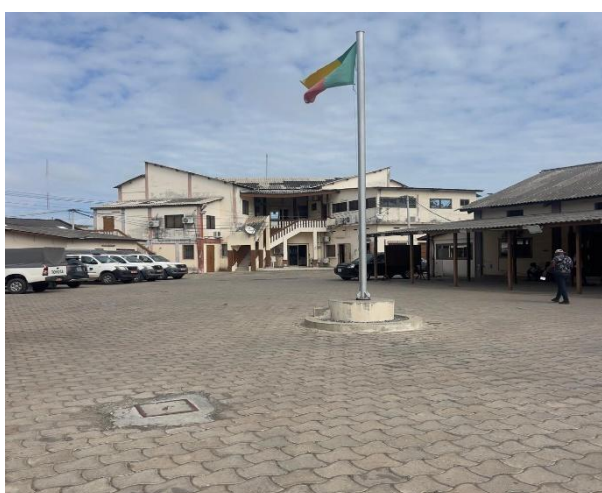
- Bien que mentionnées dans le **DQE** (Description Quantitative et Estimative), ces bordures n'ont pas été retrouvées sur le site.

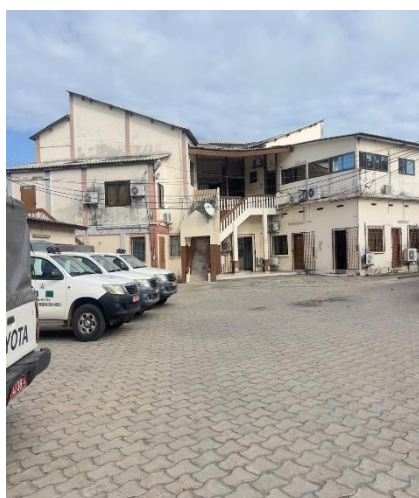
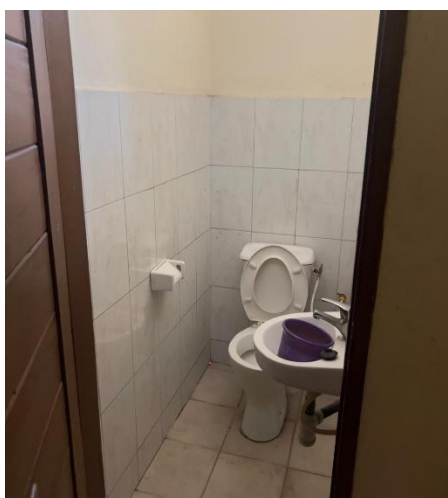
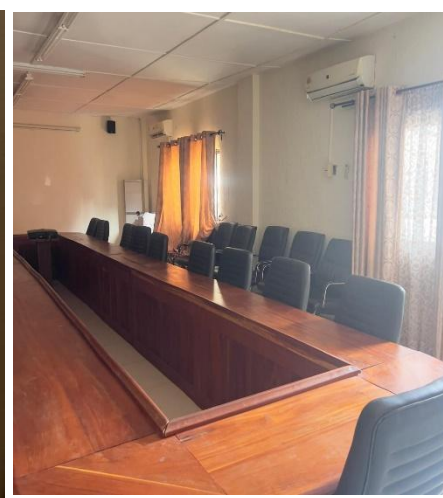
- 04 WC et leurs équipements ont été retrouvés dans la salle de conférence, alors que le **DQE** en prévoit 06. Cet écart constitue une non-conformité partielle par rapport aux spécifications techniques.

**Photo :** Montrant l'état actuel des bâtiments de la CENA.

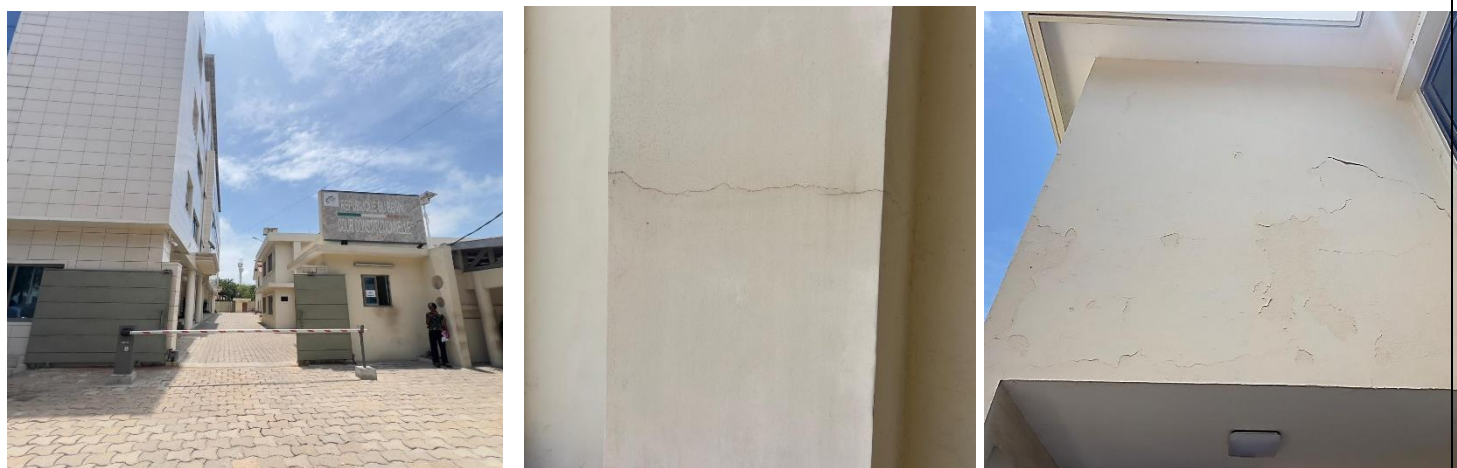
- **Fissures traversantes :**  
Des fissures ont été localisées sur un poteau-mur à proximité du bureau de la Secrétaire permanente (présidente). Ces fissures sont susceptibles de provoquer des infiltrations d'eau et une dégradation structurelle progressive.

- **Peinture dégradée :**  
La peinture présente des signes de vieillissement prématuré, ce qui impacte l'esthétique et la qualité perçue des travaux.

**Photo :** Montrant l'état actuel des immeubles abritant les bureaux de la Cour Constitutionnelle.

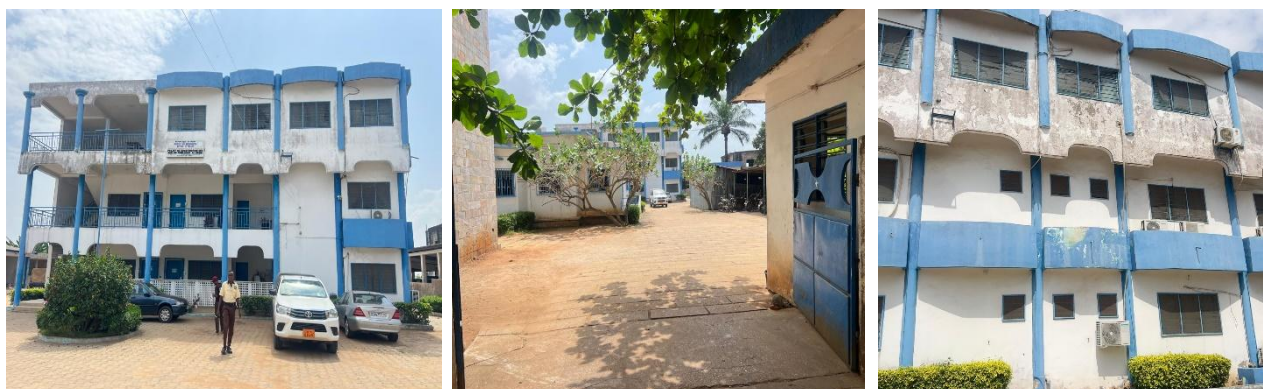
Les travaux de réfection sont conformes aux spécifications contractuelles et techniques. Aucun défaut ou non-conformité n'a été relevé lors de l'inspection.

**Photo 35** : montrant travaux de Réfection du siège de l'Unité de Gestion du Programme Japon VI

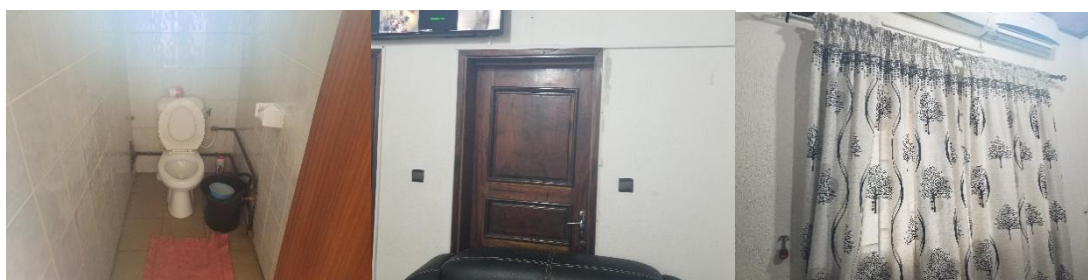
Les travaux réalisés semblent globalement conformes aux spécifications techniques prévues dans le contrat. Cependant, l'absence de documents justificatifs et de preuves de paiement compromet l'évaluation complète de leur qualité et leur traçabilité.

**Photo :** Montrant l'état du bureau du DIEM

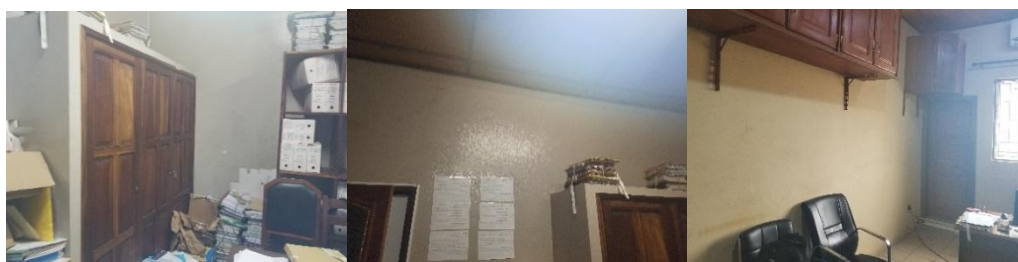
Les travaux réalisés dans le cadre de ce marché n'ont pas pu être vérifiés physiquement en raison d'une réfection ultérieure du bâtiment. Cette situation rend impossible toute évaluation des ouvrages exécutés initialement dans le cadre du marché.

**Photo 35 :** Montrant travaux de réfection du bâtiment abritant les bureaux du PNCEFFS

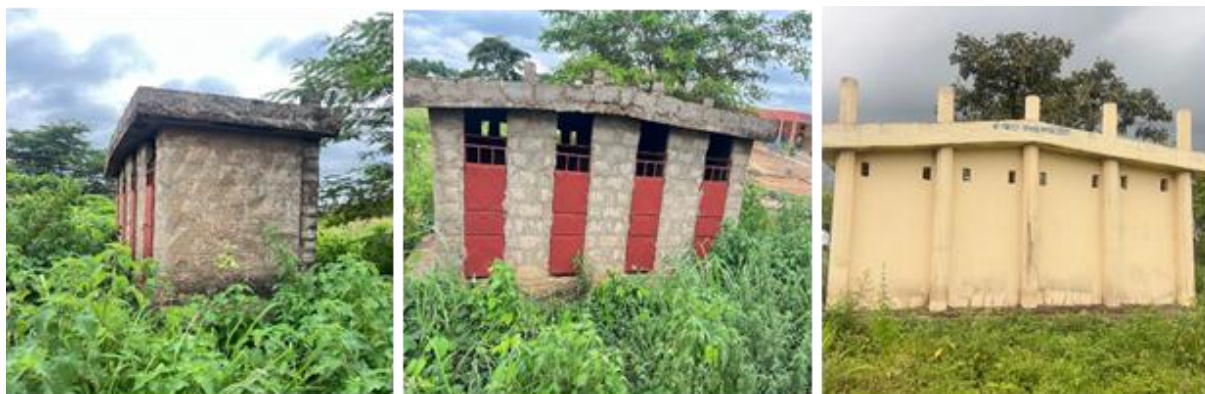
- Certains modules ont été exécutés conformément aux prescriptions techniques.
- **Le module situé au CHD Donga (Djougou)** n'a pas été achevé et les travaux semblent abandonnés au moment de la visite.

**Photo** : montrant construction des modules de latrines institutionnelles à quatre cabines à vidange arrière avec lave-mains
