MISSION D'AUDIT INDEPENDANT DES MARCHES PUBLICS DE DIFFERENTES  
AUTORITES CONTRACTANTES AU TITRE DE LA GESTION BUDGETAIRE 2019

RAPPORT PROVISOIRE D'AUDIT DE L'EXECUTION PHYSIQUE (AUDIT  
DE MATERIALITE)

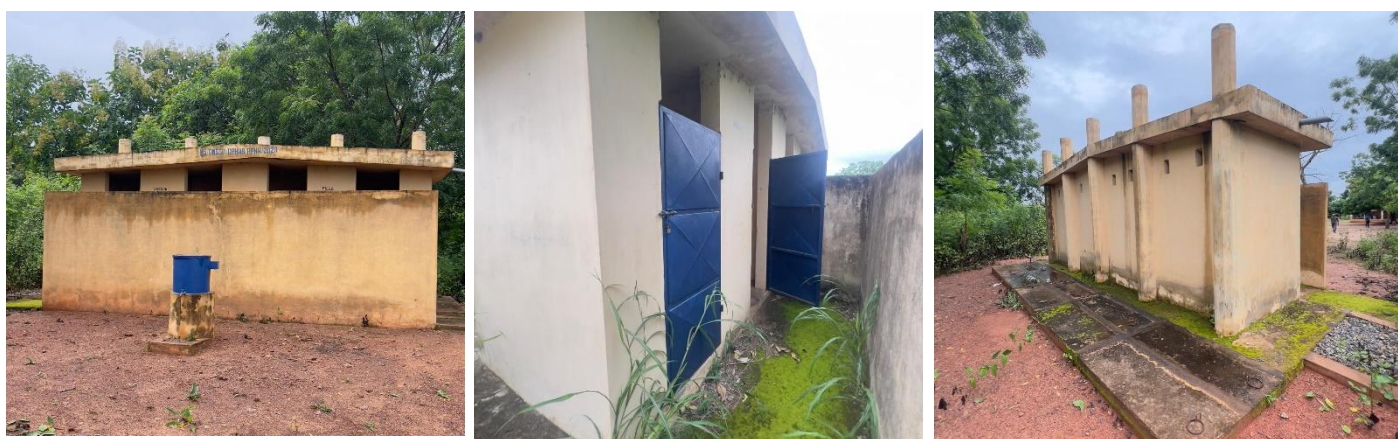
D'après les bénéficiaires interrogés lors de la vérification physique, les ouvrages ont été réalisés au cours des années 2021-2022, ce qui suggère que le délai d'exécution contractuel n'a pas été respecté, notamment pour le module de latrines construit à **Savè (Dani)**.

**Photo :** montrant construction des modules de latrines institutionnelles à quatre cabines à vidange arrière avec lave-mains

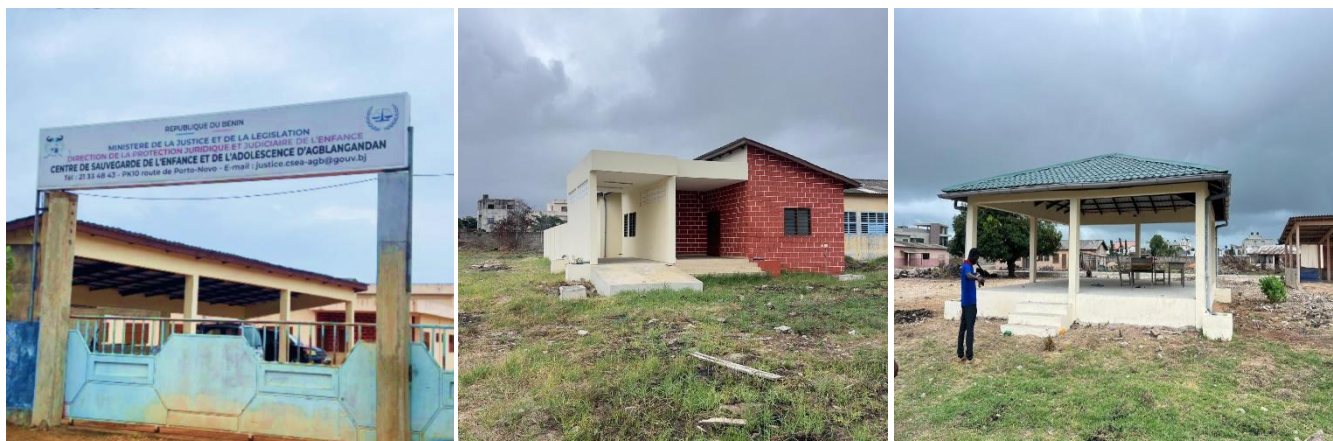
Les travaux ont été jugés bien exécutés lors de la vérification physique sur le site. Aucun constat particulier ou irrégularité n'a été relevé concernant la qualité ou la conformité des ouvrages.

**Photo 35 :** montrant Travaux de réhabilitation du centre de sauvegarde de l'enfance et de l'adolescence d'Agblangandan

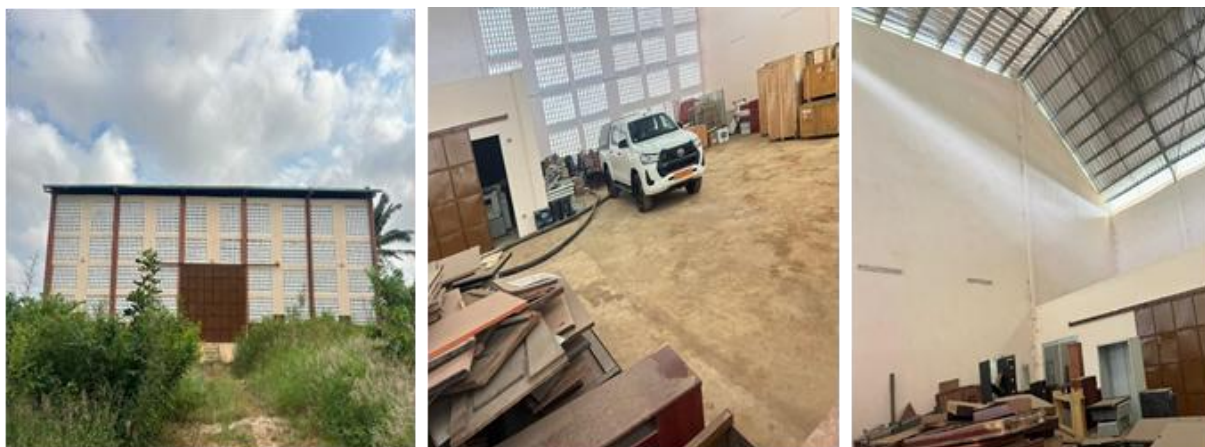
- **Étude de sol :** La rubrique "étude de sol" du DQE n'a pas été réalisée, et aucun document ne justifie cette omission. Cela compromet la vérification de la viabilité du sol pour la construction et peut affecter la stabilité du bâtiment.
- **Variations des mesures :** Des variations de mesures ont été observées au niveau des ouvrages métalliques, notamment pour deux portes qui sont de 2,60 x 3,60 mètres au lieu des dimensions prévues de 5,00 x 4,00 mètres. Cette non-conformité pourrait avoir des conséquences sur la fonctionnalité et la sécurité des structures.

**Photo :** montrant construction d'un magasin sur le site d'abomey-calavi

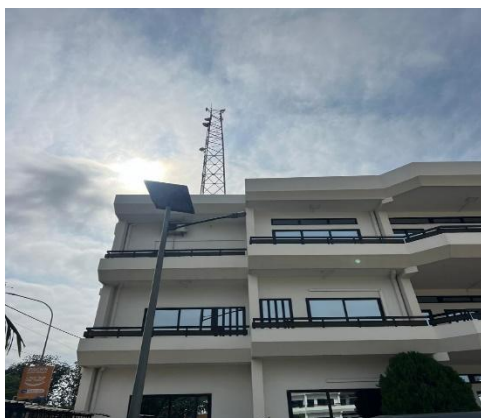
- Le pylône fédérateur de 24 mètres a été correctement installé selon les spécifications du contrat, incluant la mise en place de balises et la protection par paratonnerre.
- Le pylône haubané de 30 mètres a subi les travaux d'entretien nécessaires, incluant le remplacement des câbles d'haubanage, des tirants, et des serres câbles. La peinture antirouille a été appliquée et le balisage blanc-rouge a été réalisé.
- Le pylône haubané de 24 mètres a également été entretenu, avec remplacement des câbles et tirants, application de peinture antirouille et installation de balisage blanc-rouge.

- Le pylône autostable de 9 mètres a reçu l'application de peinture antirouille et de balisage blanc-rouge, et a été équipé d'une balise solaire crépusculaire tout-en-un.

**Photo :** montrant les travaux de remplacement du pylône fédérateur et maintenance des pylônes existants.

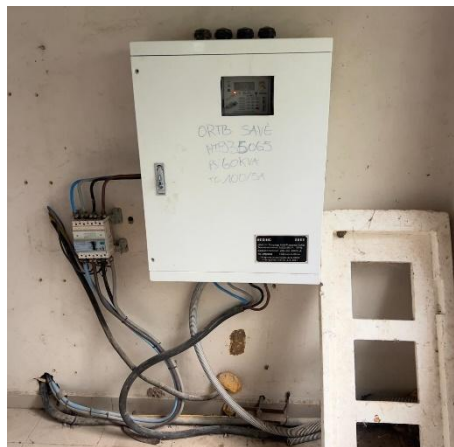
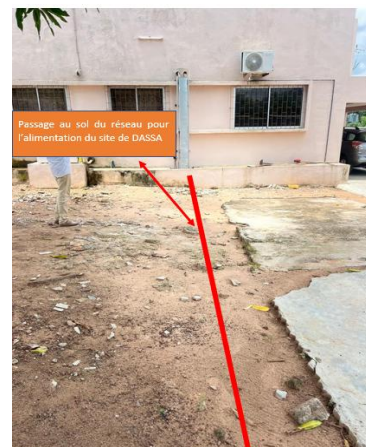
Une visite de terrain a été effectuée et a confirmé la bonne exécution des travaux d'aménagement. Aucune anomalie ou lacune n'a été constatée lors de cette inspection.

**Photo:** montrant les travaux aménagements aménagement des sites de la TNT (dassa, sehoue, bante, save)

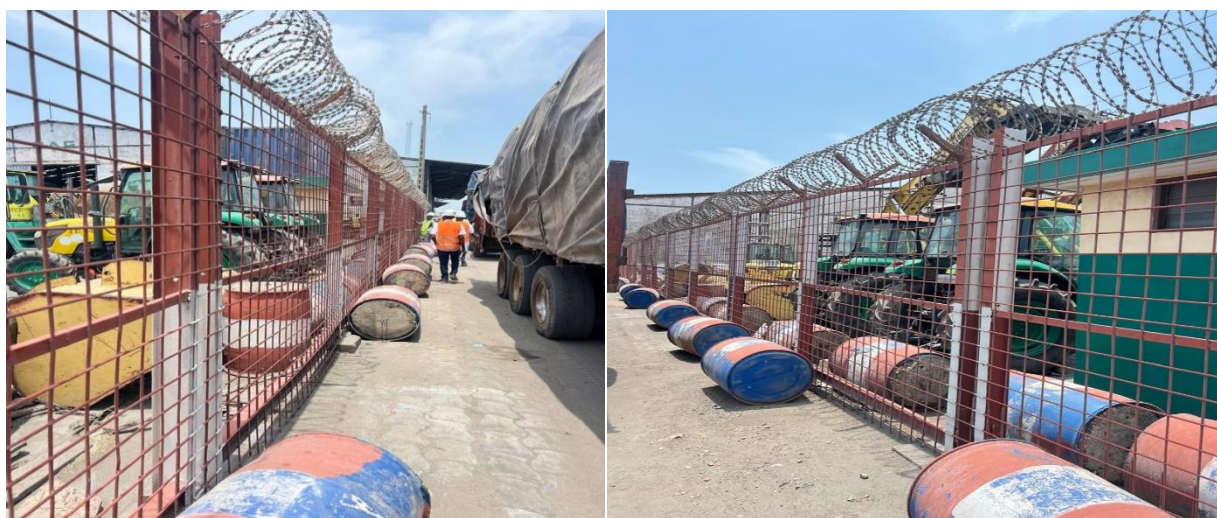
- **Absence de l'Ordre de Service (OS).**
- **Absence des conteneurs sur le site à la date de la visite :** Selon l'autorité contractante, les conteneurs ont été déplacés pour d'autres fins après l'exécution du marché, en raison de travaux complémentaires postérieurs au marché initial.

Photo 74 : Montrant les clôtures grillagées et les portails réhabilités sur le site.

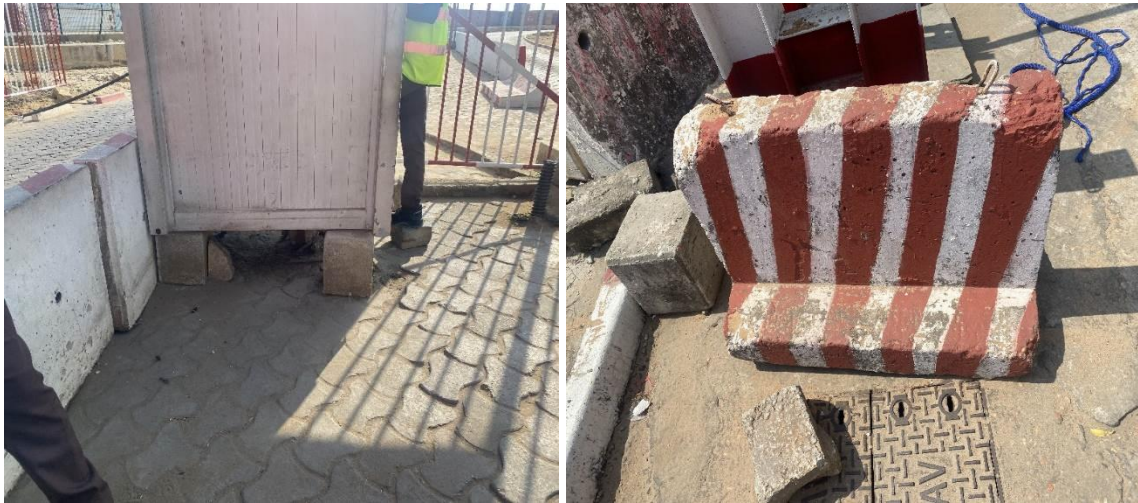
- **Blocs de sécurité GBA amovibles non estampillés**, rendant leur traçabilité et identification difficile.

Photo 74 : Montrant les blocs de sécurité GBA amovibles et les socles pour cabines.

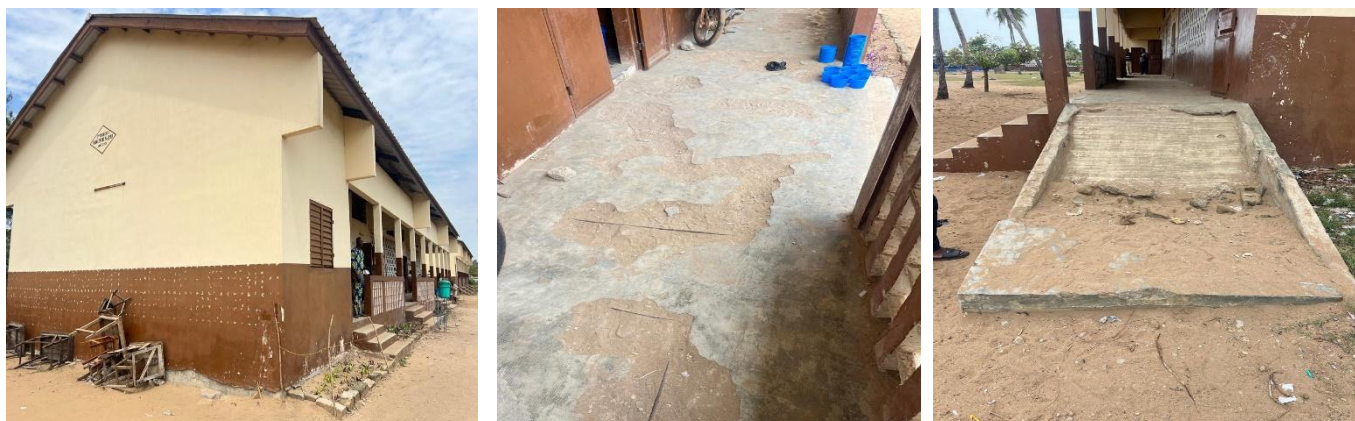
- Les aciers des structures des nervures sont apparents, signe d'une mise en œuvre défailante du béton.

- Ces défauts sont visibles au niveau du sol, compromettant la durabilité et la sécurité de l'ouvrage.

*Photo 14. : Montrant le hall de la direction générale de la CNSS reconfigurée et aménagée 02 modules de 03 salles de classes + bureau + magasin + latrines + clôture à l'EPP OKOUN-SEME*

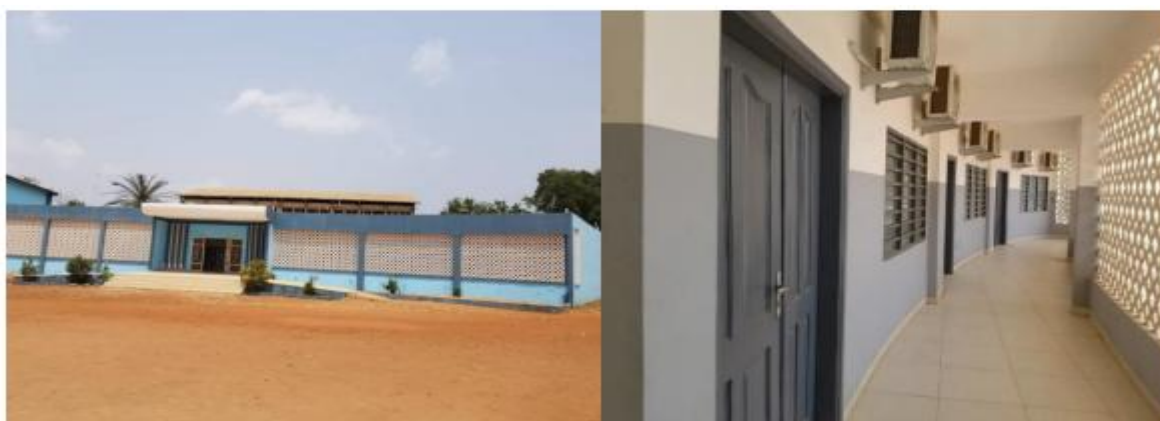
Les travaux ont été **réalisés conformément aux prescriptions techniques du marché**, et les ouvrages sont en bon état.

Photo 55 : Montrant construction du bâtiment de L'INE : Rez-de-chaussée des deux ailes.

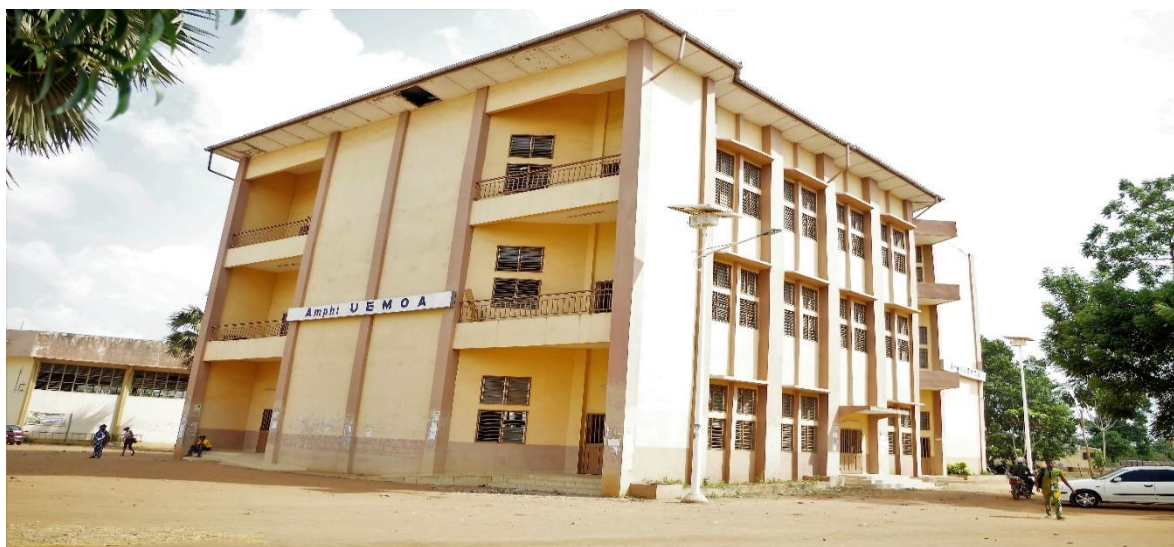
**Photo 35 :**

Les travaux sont globalement conformes aux spécifications techniques et à l'ouvrage prévu. Toutefois, il est important de noter que des défauts mineurs ont été constatés. La qualité globale des travaux reste acceptable, mais certains aspects pourraient nécessiter des ajustements.

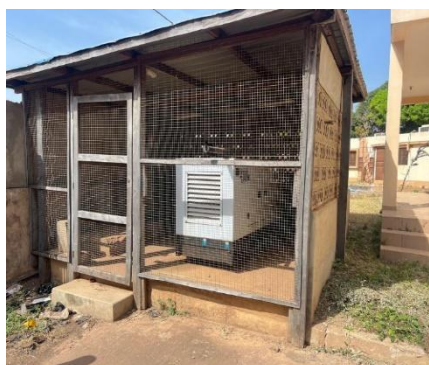
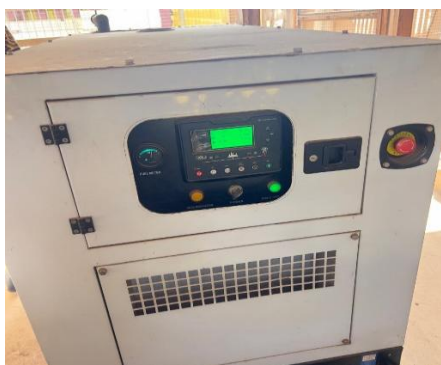
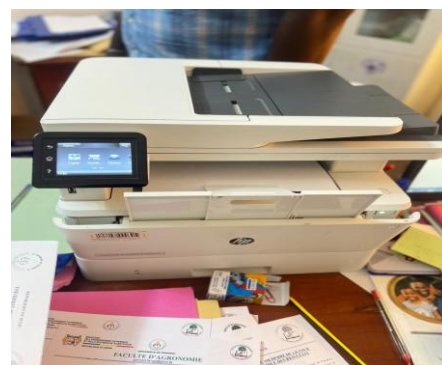
- **Manque de traçabilité des matériels :** Les bons d'entrée et de sortie du matériel ne sont pas bien tenus, compromettant le suivi et la traçabilité des équipements.
- **Incohérences dans le matériel informatique :** Dix ordinateurs de bureau mentionnés sur le bordereau de distribution n'ont pas pu être identifiés physiquement. De plus, les numéros de série inscrits sur le bordereau de distribution diffèrent de ceux retrouvés sur les ordinateurs présentés, créant des incohérences dans l'inventaire du matér

**Photo 35 :** Illustrant les matériels identifiés et les incohérences relevées dans les numéros de série des ordinateurs de bureau.

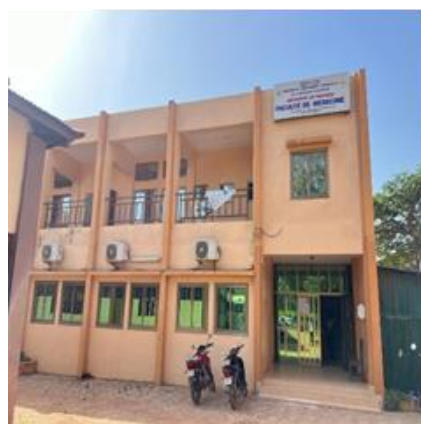
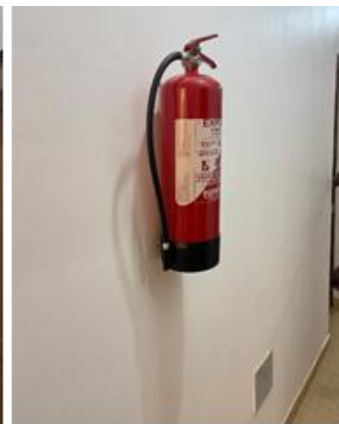
Aucun constat particulier n'a été relevé. Il convient de noter que l'ouvrage avait fait l'objet d'une réfection avant notre passage sur le terrain.

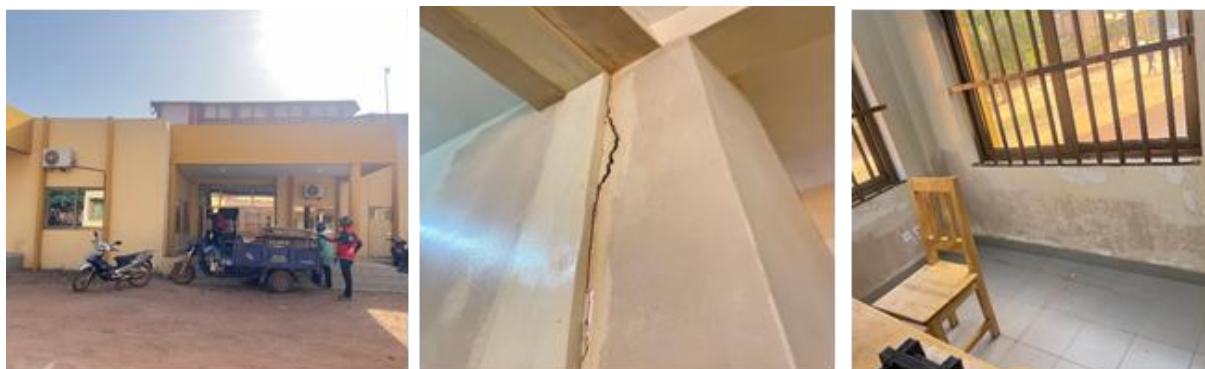
**Photo 35** : Montrant les infiltrations d'eau, les défauts de planéité des portes métalliques et les inondations dans le hall d'entrée dues à un mauvais travail d'étanchéité.

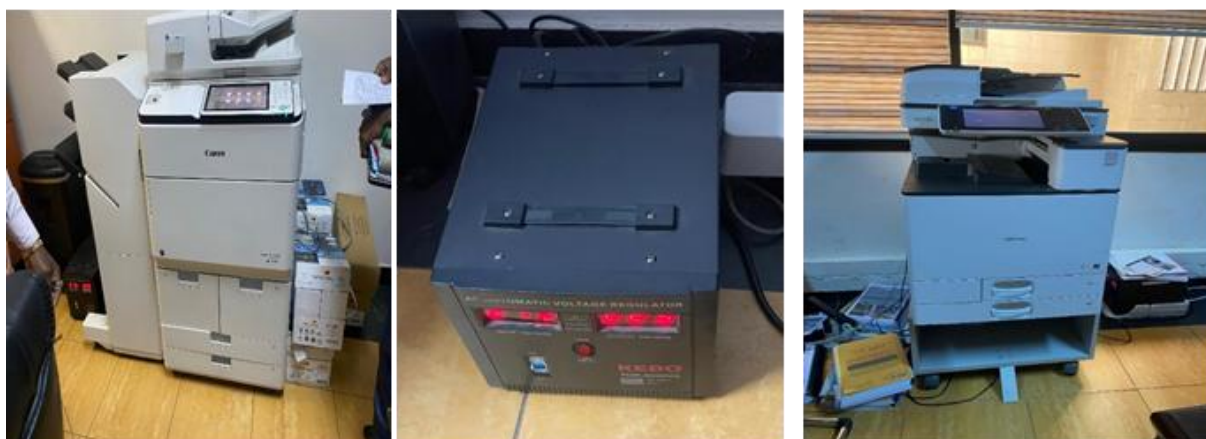
Les équipements reçus et installés sont en bon état de fonctionnement et correspondent aux spécifications prévues. Les images ci-après montrent l'état des matériels :

**Photo 1 :** Photocopieur grand modèle CANON, Photocopieuse de capacité moyenne RICOH, Imprimante scanner, Régulateur de tension

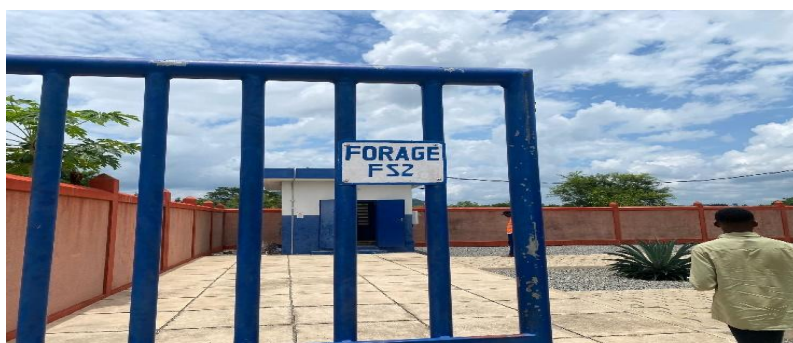
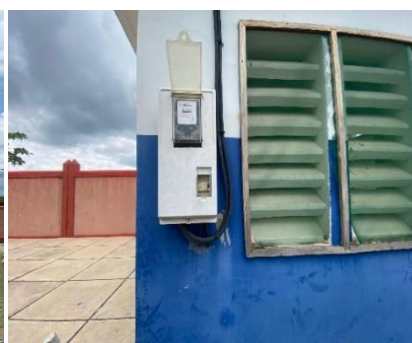
Photo 1 : Inscription sur portail et clôture du forage 20mX25m (conforme) Photo 2 : Compteur SBEE de capacité 30 A (conforme)

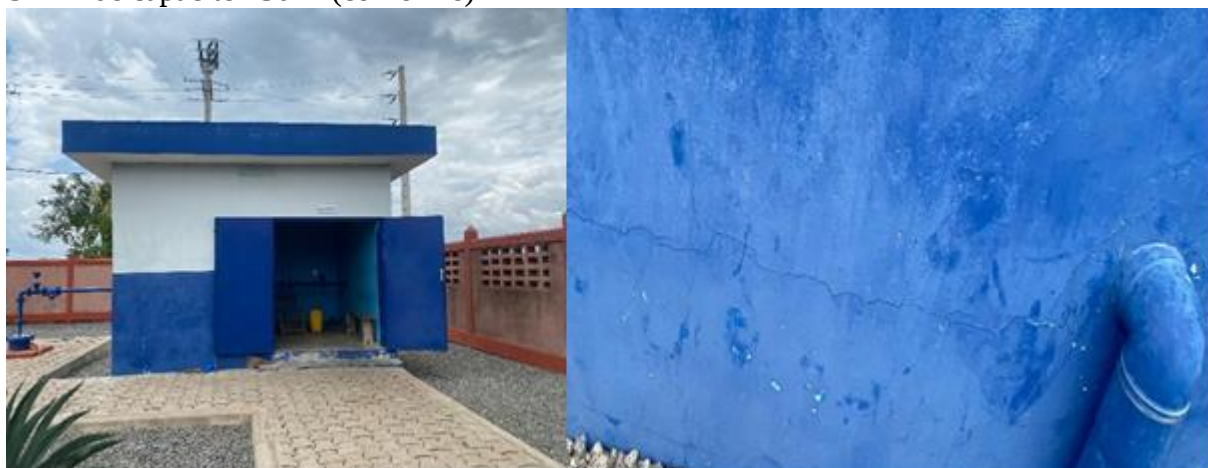
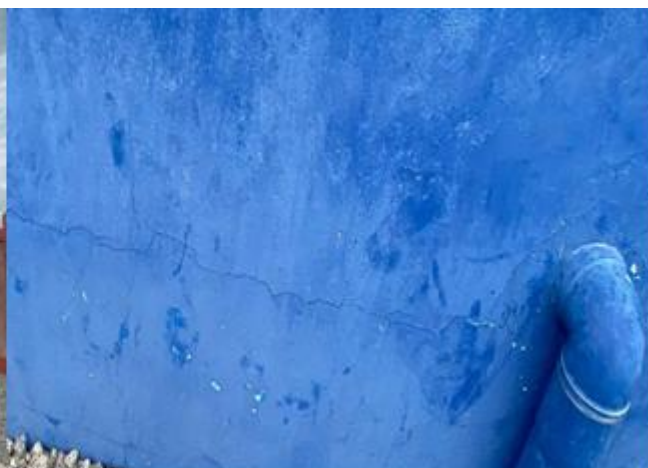
Photo 3 : Bâtiment forage 4.70X3.70 (conforme) Photo 4 : Fissure sur le bâtiment

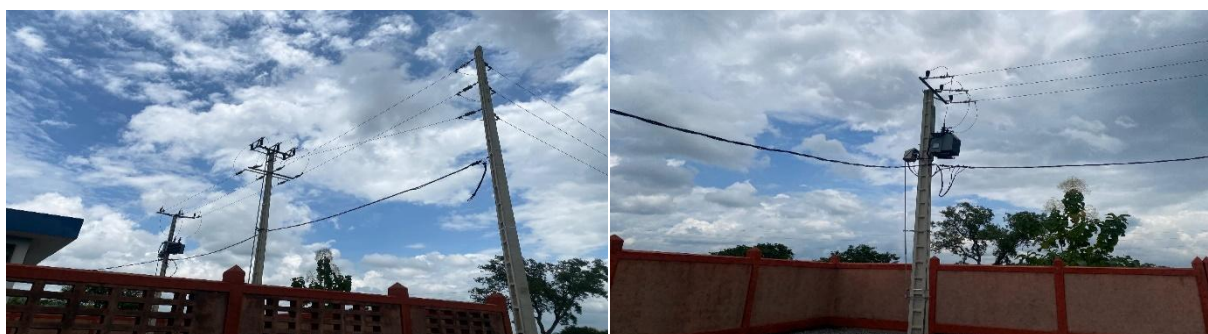
Photo 6 : Ligne électrique Moyenne Tension (MT) et Basse tension (BT) avec transformateur de 50 KVA et sélecteur aérien IACM pour moyenne tension (conforme)

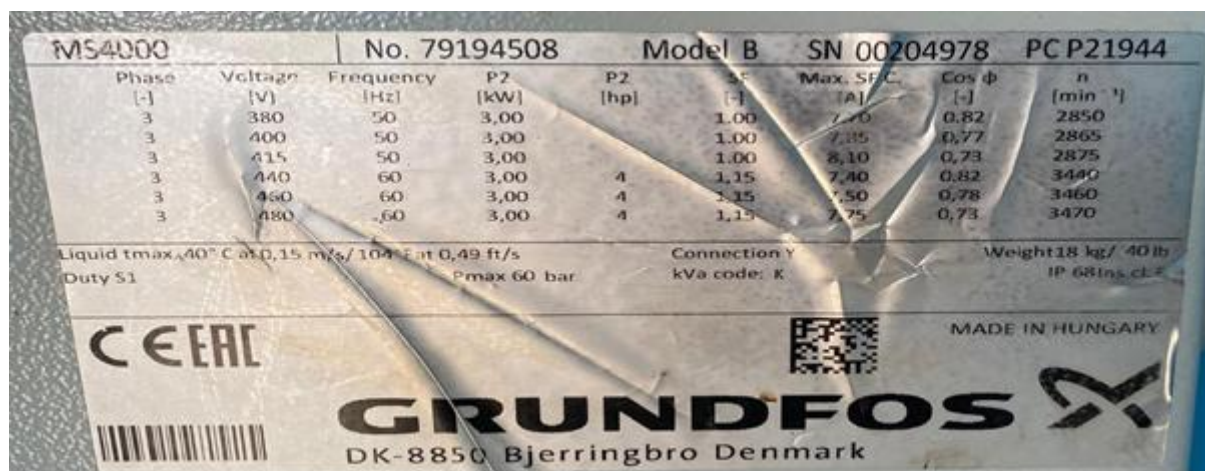
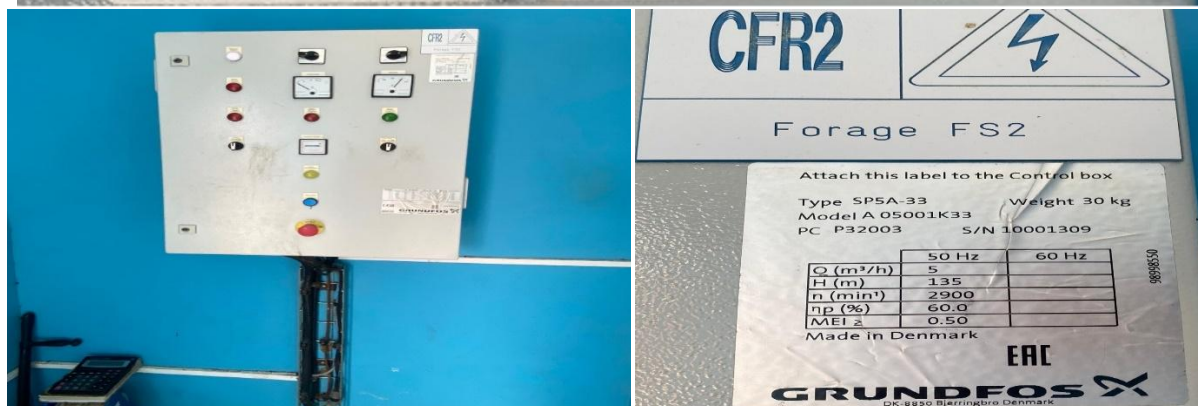
Photo 7 : Armoire de commande de puissance 3KW, de Hauteur Manométrique Totale HMT de 135m et de débit pompe immergée Q = 5m³ au lieu de 7m³ qui est prévu (non conforme)

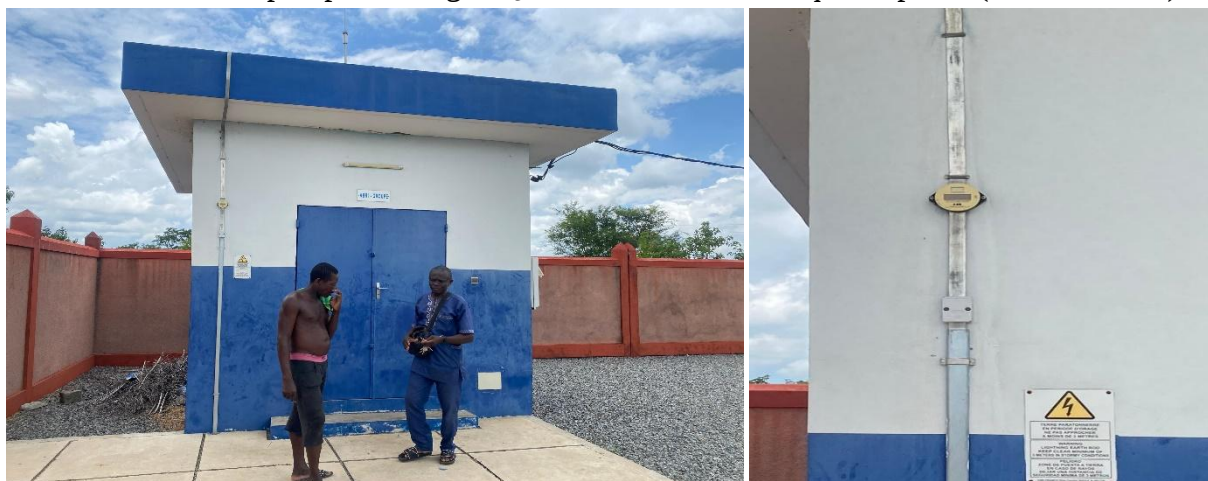
Photo 8 : Bâtiment abri-groupe 3.40X.3.40 et paratonnerre (conforme)

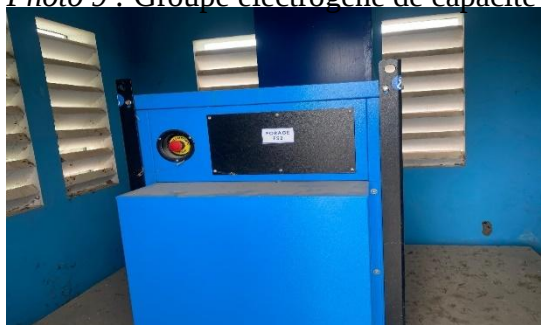
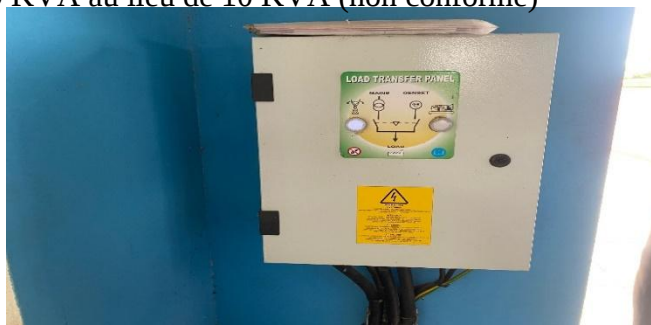
Photo 9 : Groupe électrogène de capacité 9 KVA au lieu de 10 KVA (non conforme)

Photo 10 : Inverseur

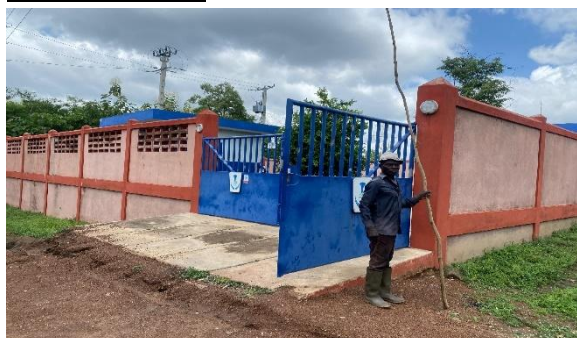
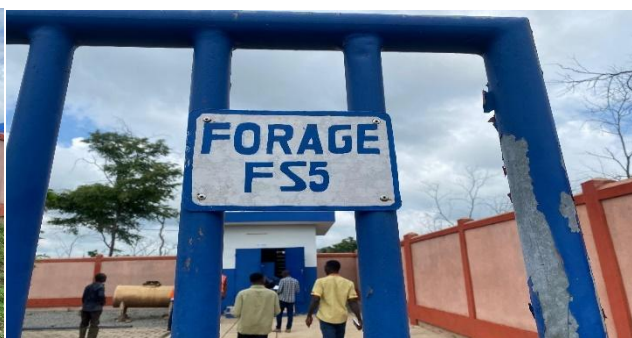
Photo 1 : Inscription sur portail et clôture du forage 20X25m (conforme)

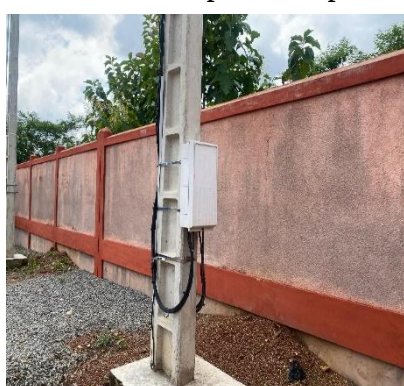
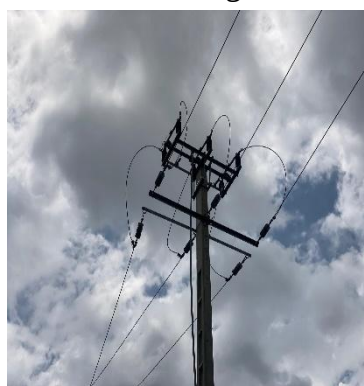
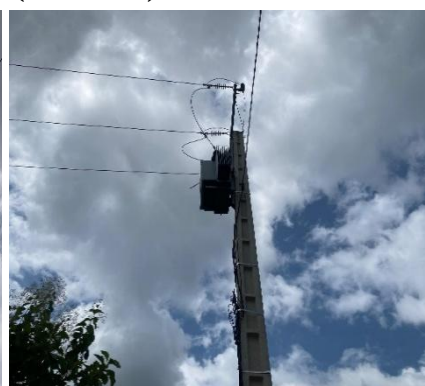
Photo 2 : Ligne électrique Moyenne Tension (MT) et Basse tension (BT) avec transformateur de 50 KVA et sélecteur aérien IACM pour moyenne tension (conforme)

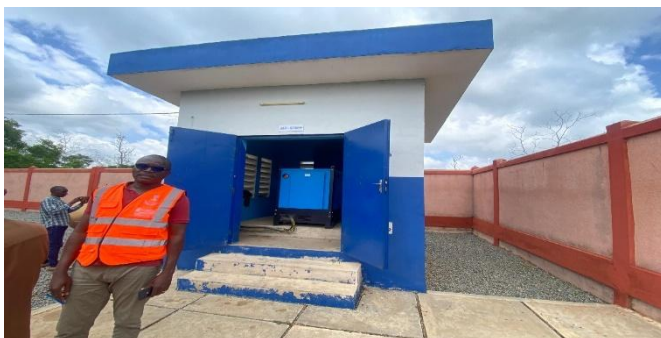
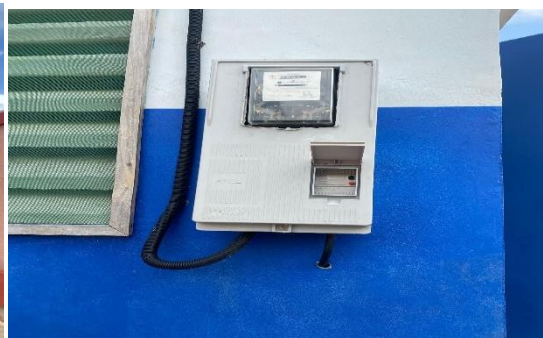
Photo 3 : Compteur SBEE de 30 A (conforme) Photo 4 : Bâtiment abri-groupe 3.40X3.40 et parafoudre (conforme)
