**MISSION D'AUDIT INDÉPENDANT DES MARCHÉS PUBLICS AU TITRE  
DE LA GESTION BUDGÉTAIRE 2018**

**RAPPORT D'AUDIT DE MATERIALITE**

**VERSION DEFINITIVE**

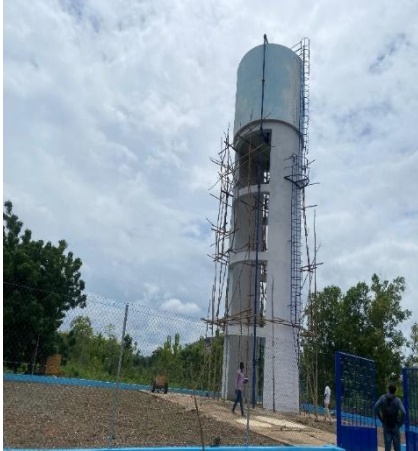
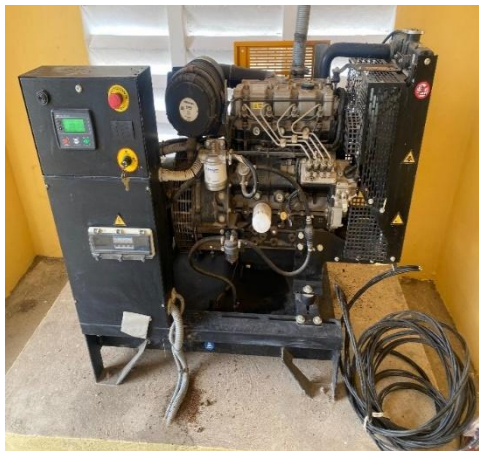
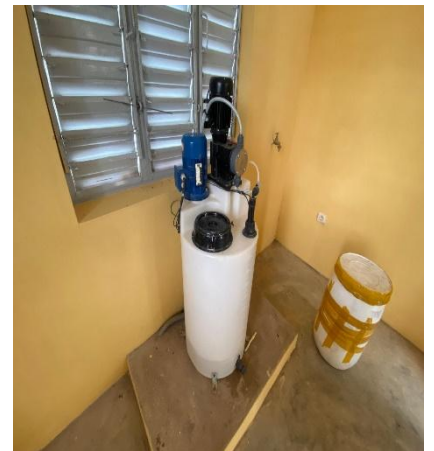
- **Clôture station de pompage** : dimensions 25,50 m x 20,50 m
- **Forage équipé** : fonctionnel avec une pompe immergée de capacité 12 m<sup>3</sup>
- **Abri groupe électrogène** : dimensions 2,20 m x 3,20 m, incluant des portes métalliques, unité de chloration, magasin (6,5 m x 3,5 m), et parafoudre (Photo 3).
- **Groupe électrogène Genelec** : capacité 21 KVA (Photo 4).
- **Bac de chloration** : fonctionnel (Photo 5).
- **Bureau, vestiaire et toilettes** : dimensions 3,5 m x 6,5 m et 3,15 m x 3,5 m respectivement (Photo 6).

- **Transformateur électrique** : capacité 50 KVA avec compteur de 30A
- **Armoire de commande** : capacité 400 volts avec inverseur intégré.
- **Borne fontaine** : dimensions 3,50 m x 3,50 m (Photo 8).
- **Château d'eau** : capacité de 100 m<sup>3</sup> à 12 m de hauteur sous cuve

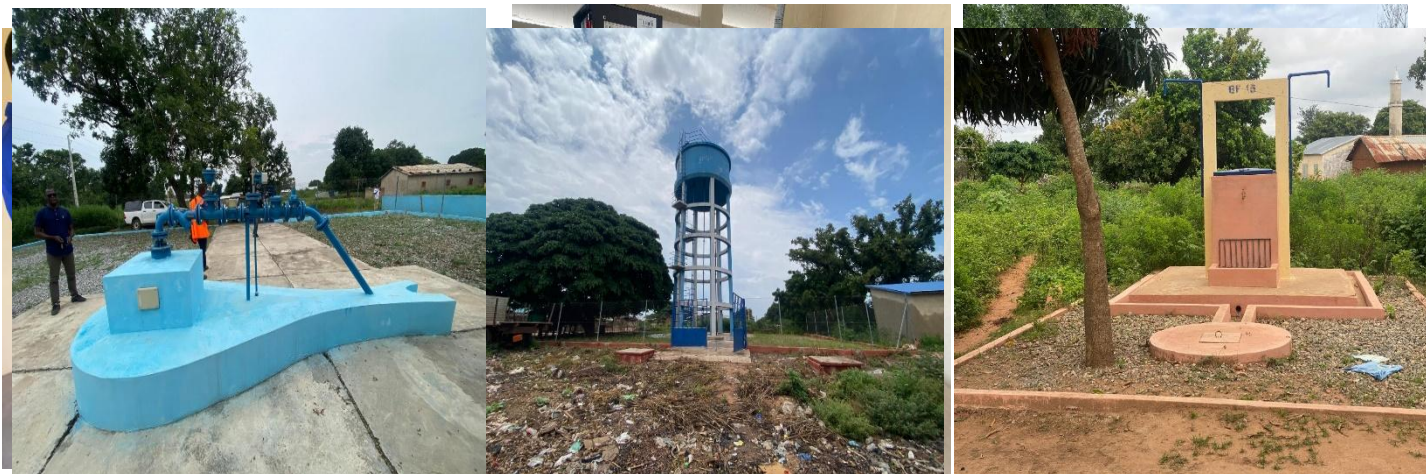
- Station de chloration non fonctionnelle (rouille).
- 7 BF non exploitées depuis 3 mois pour cause d'impayés.
- Station F2 inactive (groupe électrogène non installé, démarreur défectueux).

Les travaux réalisés sont conformes aux normes techniques, mais plusieurs équipements clés ne sont pas opérationnels, compromettant l'efficacité des installations.

Photo : Forage équipé fonctionnel avec pompe immergée de 14m<sup>3</sup>, Château d'eau de capacité 100m<sup>3</sup> avec 12m de hauteur sous cuve

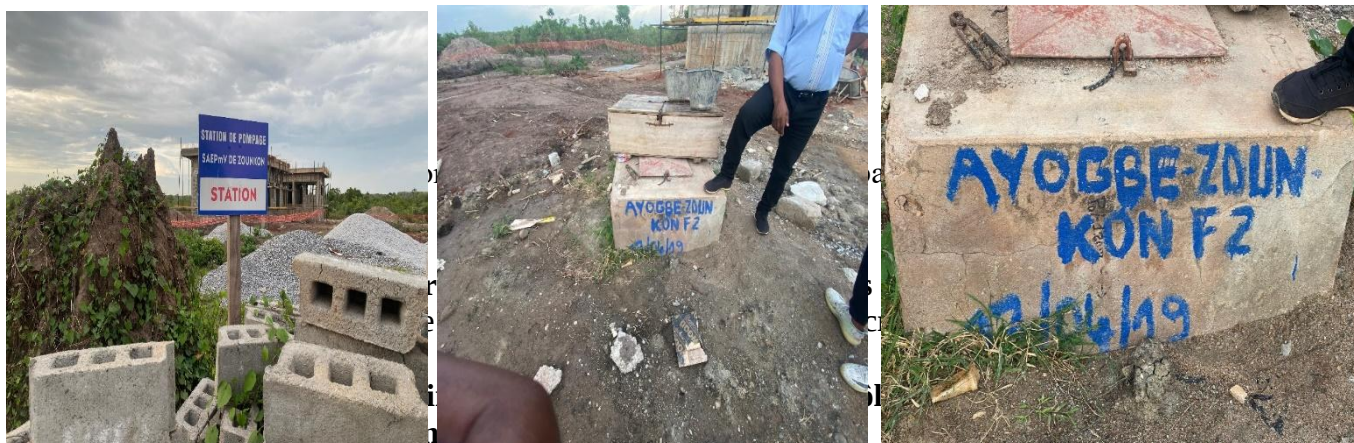
Lors de la vérification physique des travaux sur le terrain, il a été constaté que les travaux ont été bien exécutés conformément aux prescriptions techniques.

Les images ci-après montrent les ouvrages et leurs états :

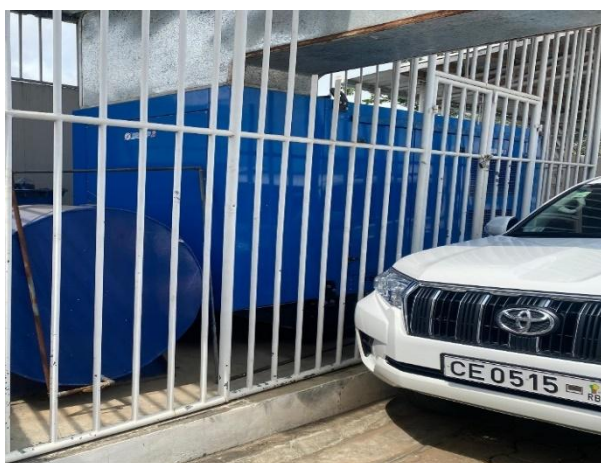
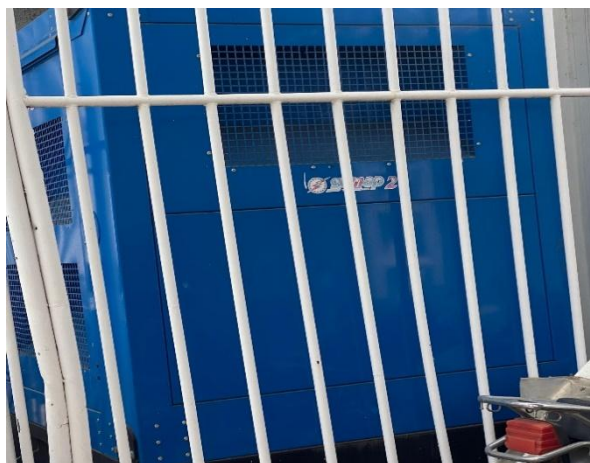
Le bien livré est un **groupe électrogène GEMAP2** d'une capacité de **150 KVA**. L'équipement a été évalué sur site et se présente en parfait état de fonctionnement.

*Photo 1 : Groupe électrogène GEMAP2 de 150 KVA (conforme).*

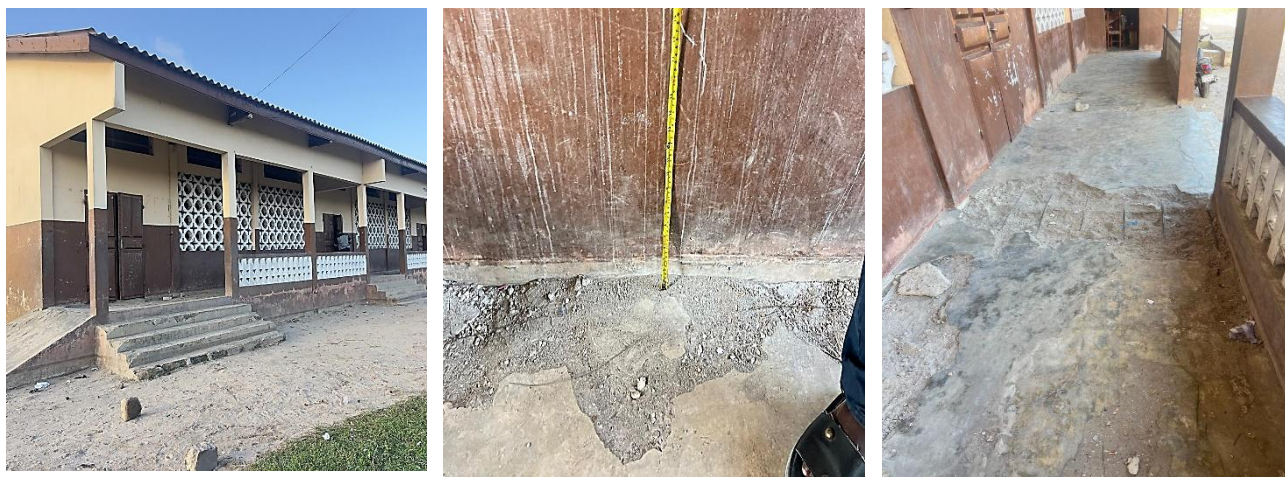
- Des **affaissements importants** des terrasses des salles de classe (plus de 15 cm entre le terrassement et le remblai) ont été constatés, révélant des lacunes dans la préparation et le compactage des sols.
- Des **défauts de mise en œuvre du béton** ont été relevés, rendant les aciers de structure visibles au niveau des nervures. Cela indique une mauvaise qualité des travaux de construction, en particulier dans la préparation et le coulage du béton.
- Les imperfections observées, particulièrement au niveau des sols, dénotent une exécution technique non conforme aux normes de construction.

*Photo : Montrant 02 modules de 03 salles de classes + bureau + magasin + latrines + clôture à l'EPP OKOUN-SEME*

1. **Défauts structurels et affaissements des sols**, résultant d'une étude géotechnique inexistante et d'un manque de rigueur dans la préparation et l'exécution des travaux.
2. **Absence de documents techniques** et de preuves de contrôle, rendant difficile une évaluation approfondie de la qualité et de la conformité des travaux réalisés.

- Effectuer une **expertise technique détaillée** pour identifier et corriger les défauts structurels.
- Renforcer la gestion documentaire et le suivi des futurs projets pour garantir leur conformité.

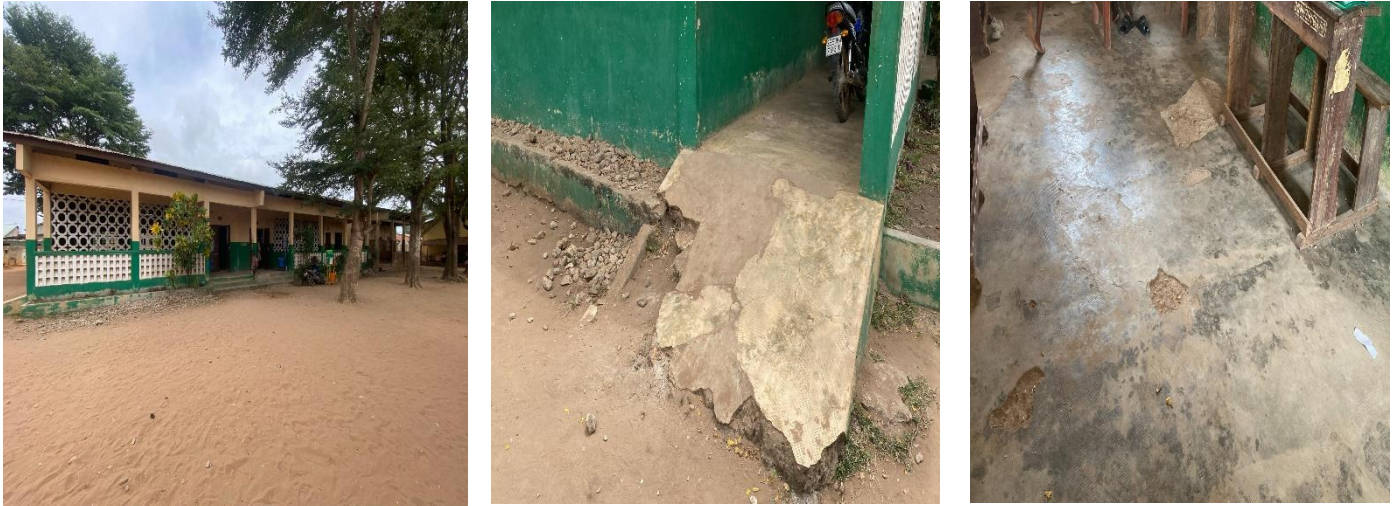
- Présence de **fissures** à l'intérieur et à l'extérieur des bâtiments, témoignant de possibles défauts structurels ou d'un mauvais suivi technique.
- Les matériaux utilisés, notamment les **tôles** et les ouvrages métalliques, présentent une **détérioration précoce**, suggérant une qualité inadéquate des fournitures.
- Le dosage en ciment des enduits est jugé **très médiocre**, contribuant à la faible durabilité des travaux.

**Photo : montrant** module de deux salles de classe plus bureau et magasin à l'EPP de Womey-Yénawa/C dans l'Arrondissement de Godomey

Le module de deux salles de classe, avec bureau et magasin à l'EPP de Womey-Yénawa/C, présente de graves déficiences structurelles et matérielles, indiquant une exécution de faible qualité. Les fissures, la détérioration précoce des tôles et ouvrages métalliques, ainsi que le faible dosage en ciment compromettent la pérennité de l'ouvrage. Une intervention corrective urgente est recommandée pour réparer les dommages constatés.

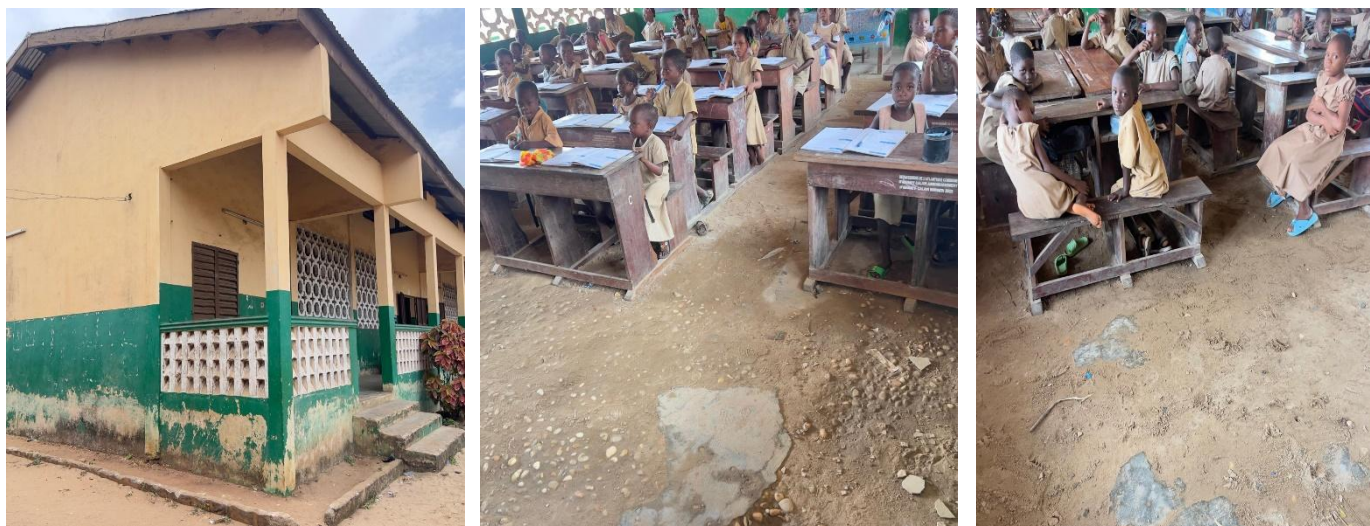
- **Fissures** : Des fissures intérieures et extérieures sont visibles, ce qui indique un problème de qualité de la construction ou une mauvaise exécution des travaux.

- **Forme dallage** : La forme dallage est complètement dégradée, probablement en raison de défauts dans le dosage du ciment, ce qui affecte la stabilité et la solidité du bâtiment.

- **Imperfections générales** : De nombreuses imperfections ont été observées, ce qui montre une mauvaise qualité générale de la construction.

**Photo :** montrant module de deux salles de classe plus bureau et magasin à l'EPP de Calavi-Centre/ Calavi

Les ouvrages ne respectent pas les normes minimales de qualité et de sécurité attendues pour un bâtiment scolaire. Les défauts notés dans la structure, les matériaux et la finition indiquent une non-conformité avec les spécifications techniques du contrat.

Le module de deux salles de classe avec bureau et magasin à l'EPP de Calavi-Centre présente de graves défauts de construction. Les fissures visibles, la dégradation des matériaux, et la mauvaise qualité de l'enduit en témoignent. Le manque de documentation technique, notamment l'absence de plans et de rapports de contrôle, soulève des questions sur le suivi du marché. Des mesures doivent être prises pour remédier aux défauts de construction et assurer la sécurité et la qualité du bâtiment.

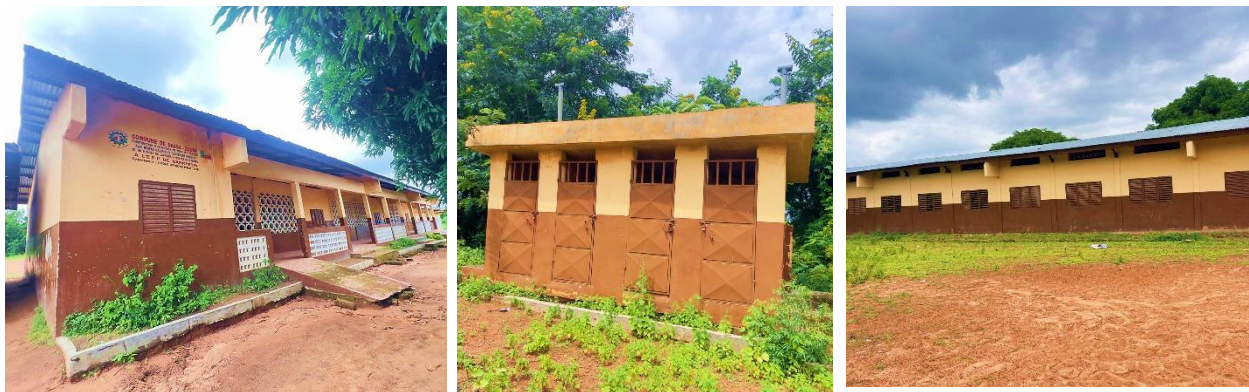
De plus il a été constaté une légère variation de mesure observée au niveau des portes, fenêtres, hauteur sous plafond.

Tableau 16 : Montrant la construction d'un module de trois classes avec bureau et magasin et équipement mobilier et un module de latrine à latrine à 4 cabines à EPP GANKPETIN

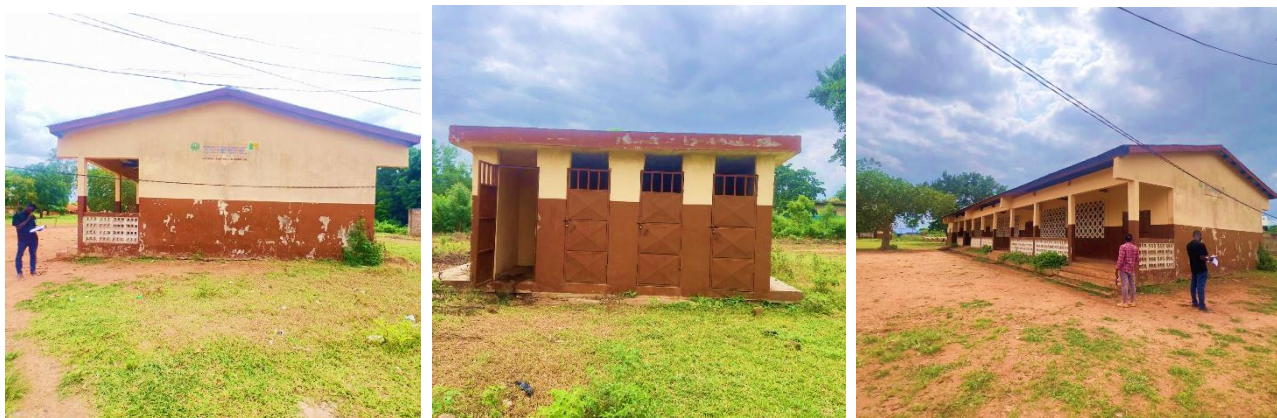
Aucun constat particulier n'a été établi. Lors de notre visite, nous avons constaté que les ouvrages étaient en bon état et utilisés par les bénéficiaires.

Tableau 16 : Montrant la construction de modules de trois classes avec bureau et magasin, équipés de mobiliers dans les écoles primaires publiques de VEDJI

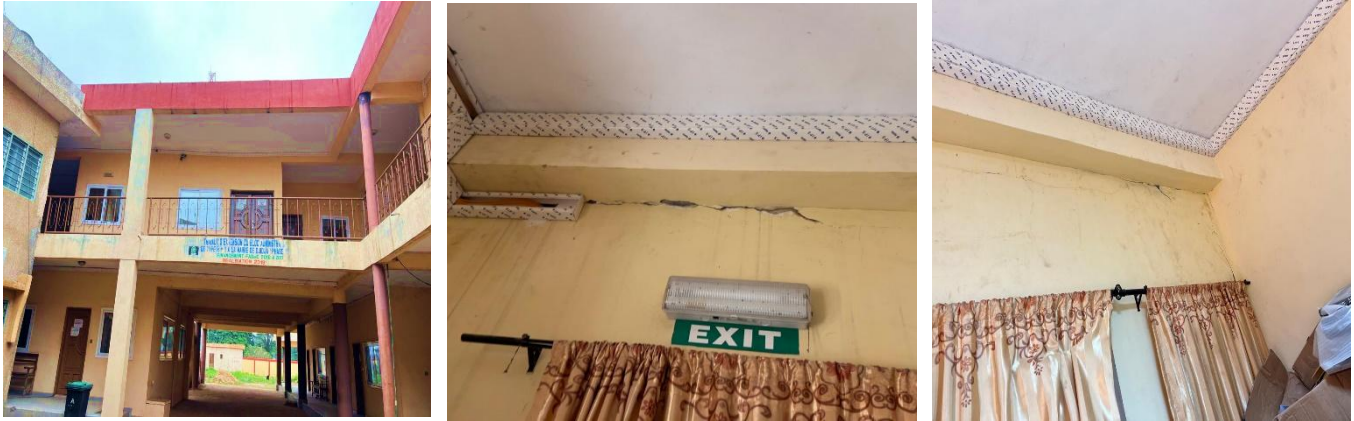
Aussi des fissures ont été localisées sur l'ouvrage

Photo 1 : Montrant les travaux d'extension du bloc administratif de type R+1 à la mairie de DJIDJA.

Le présent contrat, portant sur les travaux d'extension du bloc administratif de type R+1 à la mairie de Djidja, a été exécuté conformément aux spécifications techniques en dehors de quelques écarts constatés sur les quantités. Cependant, les travaux ont accusé un retard, sans incidence financière, et les procès-verbaux de réception n'ont pas été mis à disposition. Aussi des fissures ont été localisées sur l'ouvrage.

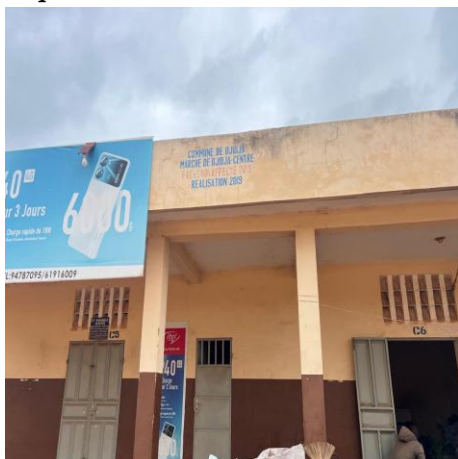
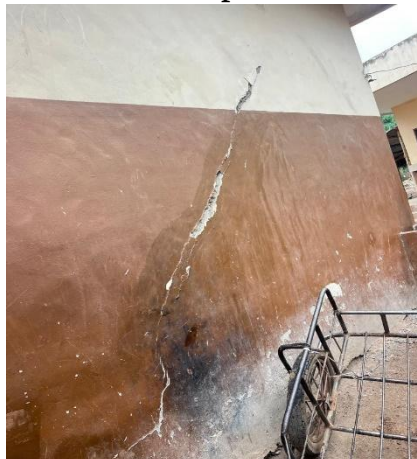
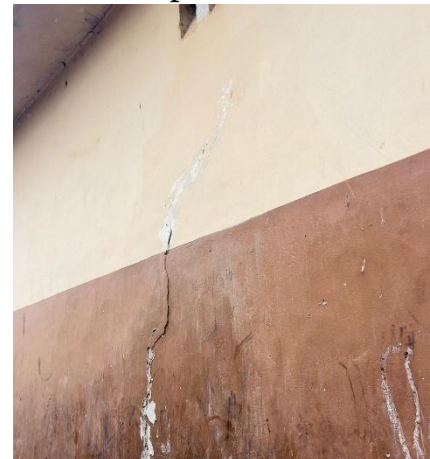
faible des dossiers a considérablement entravé le déroulement de cette mission. De plus, il a été constaté un manque de suivi rigoureux des travaux et un long délai de réalisation, sans incidence financière. Par ailleurs, l'absence d'études géotechnique et topographique, prévues dans le contrat, a entraîné de graves fissures au niveau de l'ouvrage.

Photo 2 : Montrant les travaux de construction de deux modules de cinq (05) boutiques dans le marché de DJIDJA-CENTRE Commune de DJIDJA.

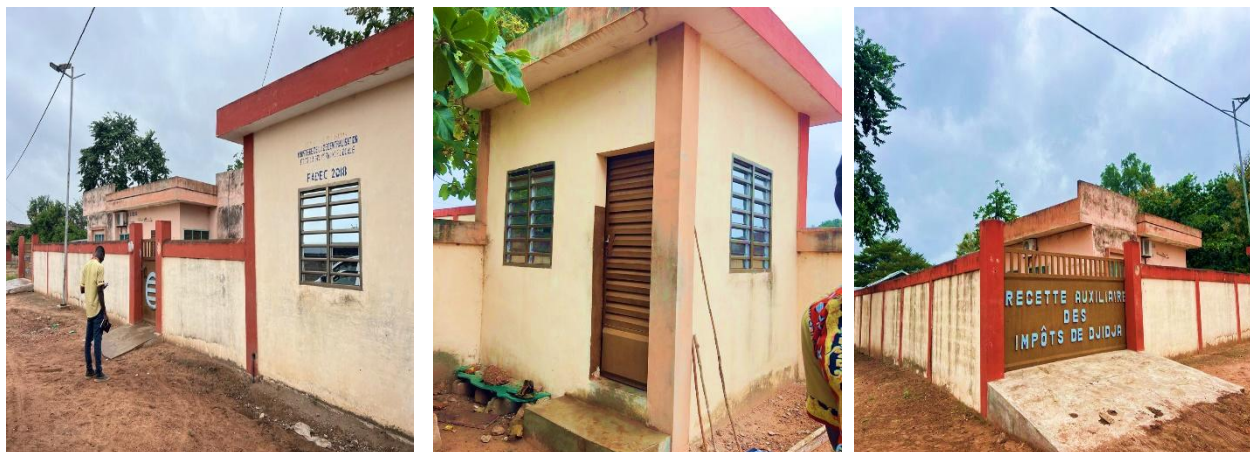
La mission s'est rendue sur le site et a constaté que les travaux ont été exécutés, bien qu'ils présentent de légères fissures. De plus, les climatiseurs présents sur le terrain, objets du présent contrat, ne portent aucune estampille.

Photo 3 : Montrant la construction de la clôture avec guérite du bâtiment F4 de la commune de DJIDJA

Le marché des travaux de construction de la clôture avec guérite du bâtiment F4 de la commune de Djidja a été exécuté conformément aux spécifications techniques. Nous n'avons pas obtenu la preuve de l'exécution d'études géotechnique et topographique prévues dans le contrat, et nous avons observé de légères fissures localisées sur l'ouvrage. De plus, les climatiseurs présents sur le terrain, objets du présent contrat, ne portent aucune estampille.

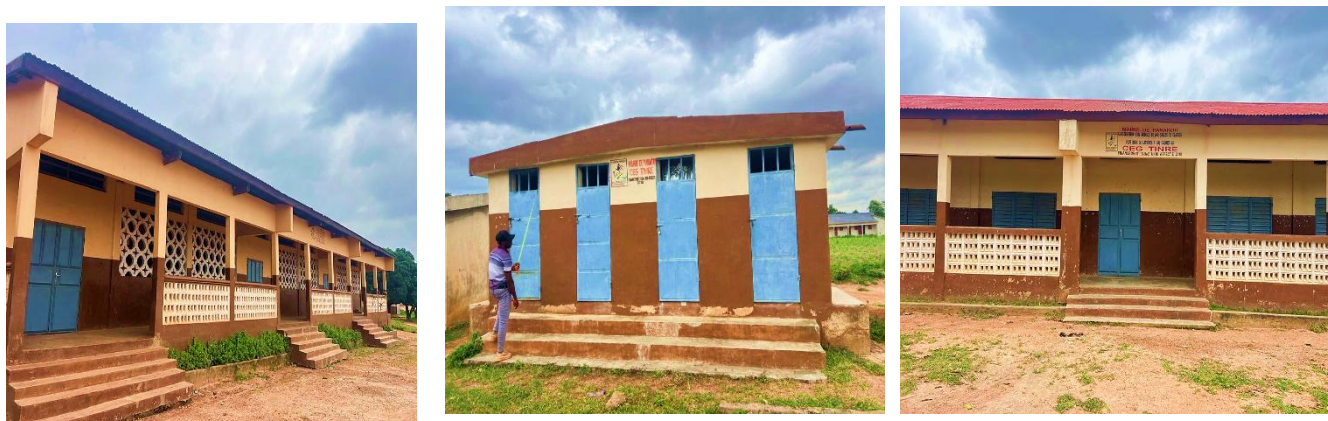
On note à la date de notre visite que la plupart des ouvrages existent et sont utilisés par les bénéficiaires. Il a été constaté une absence d'inscription sur certaines tables. Pour justifier cet état de choses, le représentant de l'autorité contractante nous a dit qu'en raison de la date de la réalisation de ces ouvrages, certaines tables sur lesquelles sont inscrites normalement les écritures ont été remplacées par d'autres à cause des défauts.

Tableau 16 : Montrant la construction de deux modules de trois salles simples dans les EPP GANOU ET DOKPAROU-EST ; de deux modules de trois salles de classes plus bureau-magasin et mobiliers dans les EPP SNTN ET WORE et d'un module de quatre (04) salles au CEG TINRE dans la 3 -ème arrondissement

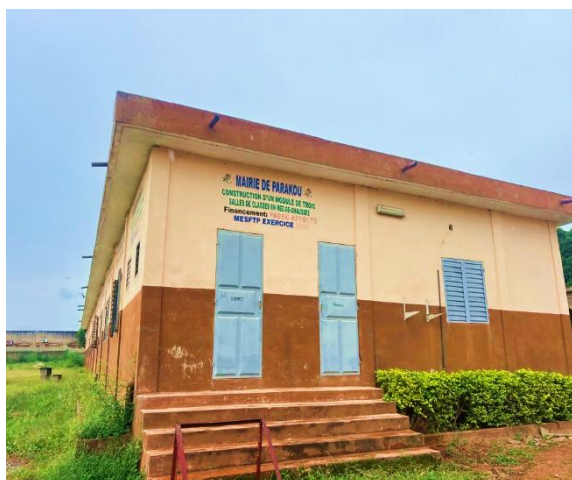
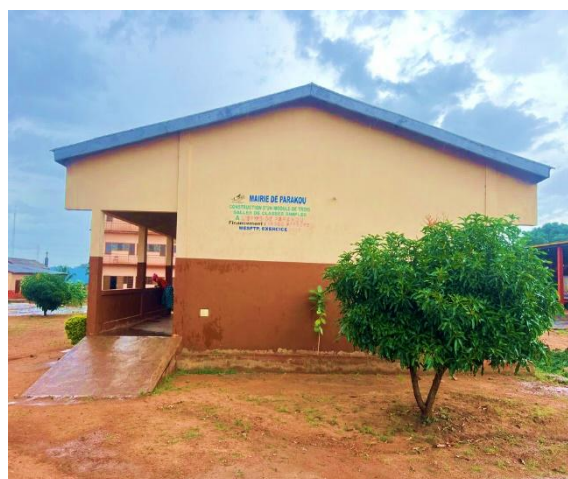
On note à la date de notre visite que la plupart des ouvrages existent et sont utilisés par les bénéficiaires. De même, conformément au DQE nous avons observé la non-conformité sur l'épaisseur de la tôle (0.17mm au lieu de 0.23) et sur 10ml de tube galvanisé prévu au niveau des escaliers au rez-de-chaussée seulement 6.80 ml est réalisé, et aussi absence des rapports des études de sol, levés planimétriques et altimétriques du domaine.

Tableau 16 : Construction d'un module de trois (03) salles de classes a l'EFMS.

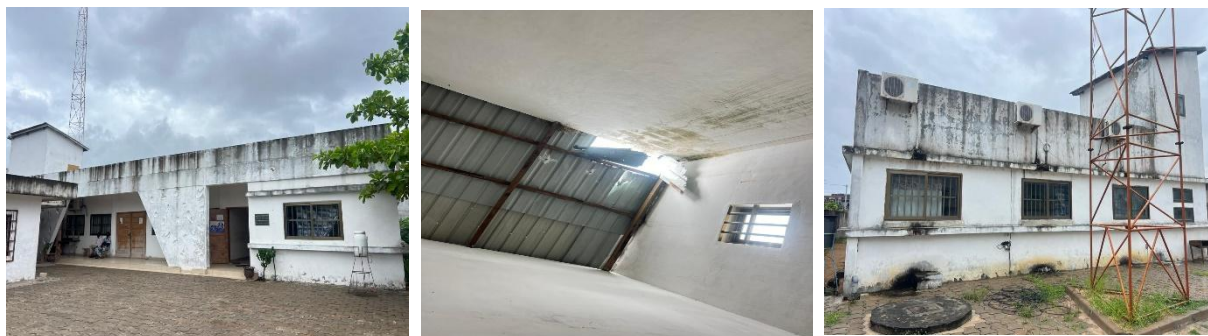
Plusieurs **fissures superficielles** ont été observées sur l'ouvrage, soulevant des inquiétudes sur la qualité des matériaux ou la mise en œuvre.

**Photo 35 :** montrant construction, reconstruction ou réfection de l'hôtel de ville de Cotonou

Le manque de traçabilité et d'études géotechniques compromet l'évaluation de la conformité de l'ouvrage aux normes techniques. Les fissures constatées nécessitent une évaluation technique approfondie pour vérifier leur impact sur la durabilité et la stabilité de la structure.

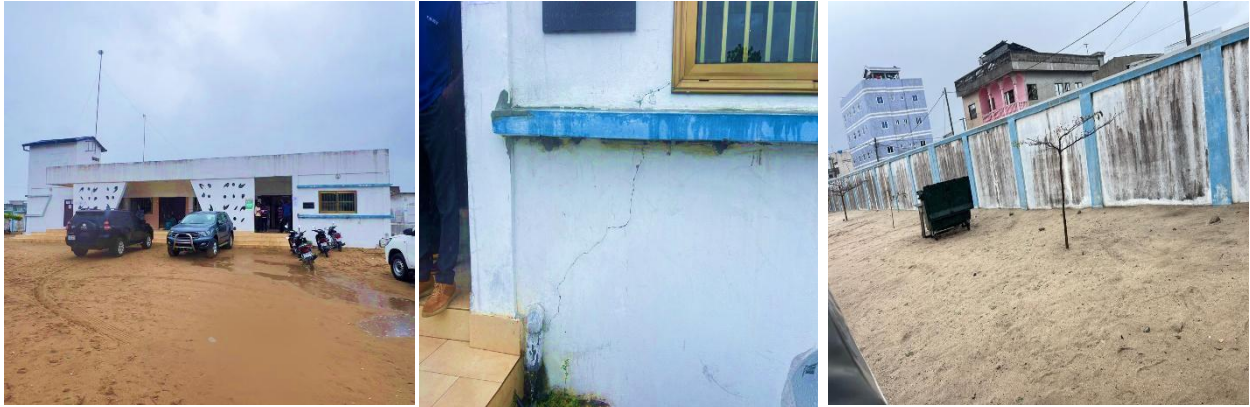
Des fissures superficielles ont été localisées sur l'ouvrage, ce qui peut indiquer des problèmes de finition ou une absence de suivi rigoureux.

**Photo 35 :** montrant travaux de construction du siège du 1eme arrondissement de la ville de Cotonou

L'absence des études géotechniques prévues est une non-conformité majeure par rapport aux normes techniques du contrat. De plus, les fissures peuvent refléter une exécution qui s'écarte des standards requis.

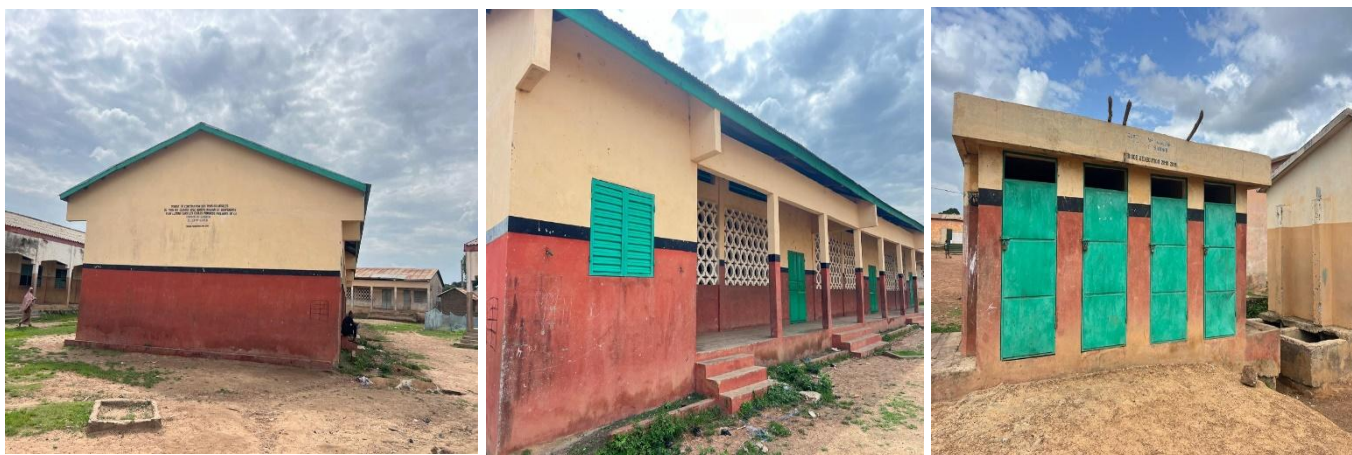
L'ouvrage est dans un état stable le jour de la visite, toutefois nous notons quelques fissures légères présentes sur les bâtiments.

*Photo 4 : Montrant trois modules de trois classes avec bureau magasin et équipement plus latrines dans l'EPP SABARRI et ANANIGA*

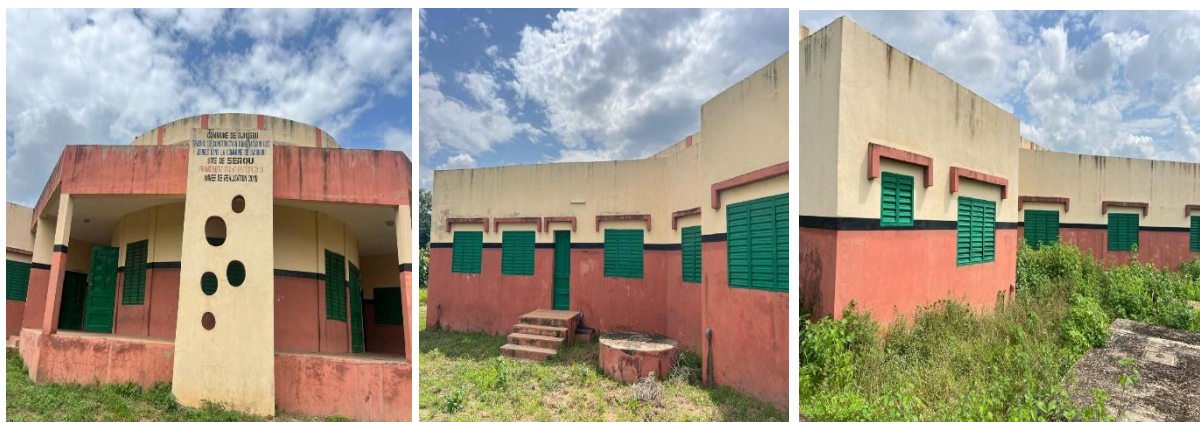
L'ouvrage était dans un état stable le jour de la visite, mais nous n'avons pas pu accéder à toutes les pièces pour vérifier l'ensemble des équipements fournis dans le cadre du projet en raison de la fermeture des salles et des bureaux.

Photo 5: Montrant la maison des jeunes dans la commune de Djougou, site de SEROU

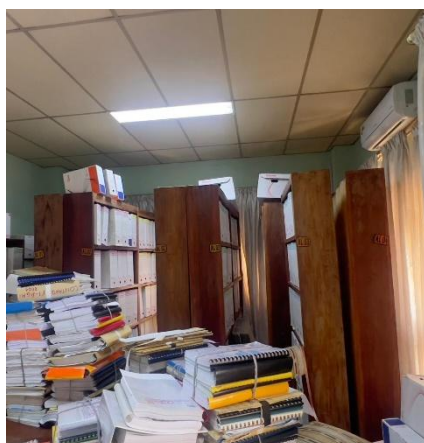
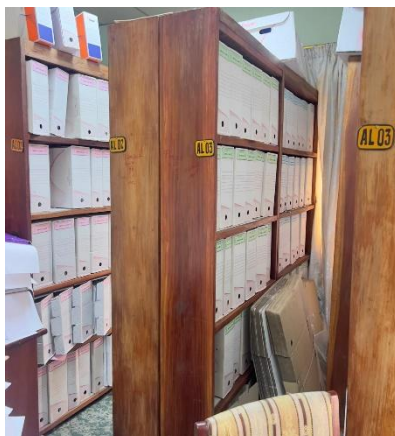
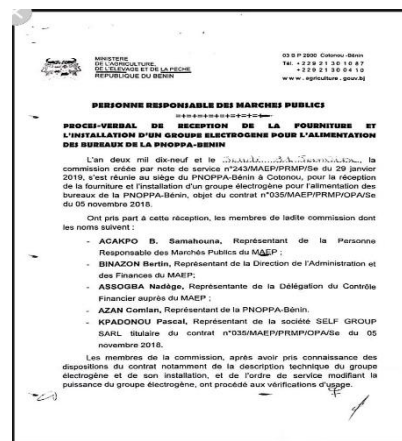
La vérification de quelques échantillons a permis de constater la conformité et l'effectivité du marché. Les rayonnages livrés répondent aux spécifications techniques exigées, notamment en termes de dimensions, de matériau (acajou) et de conception.

**Photo :** confection de rayon de rangement

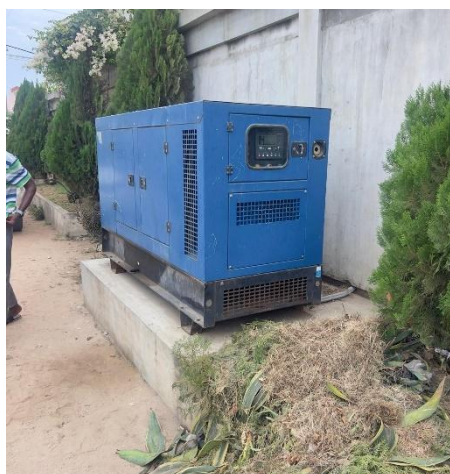
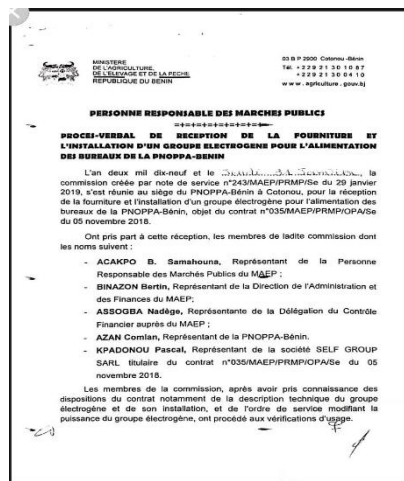
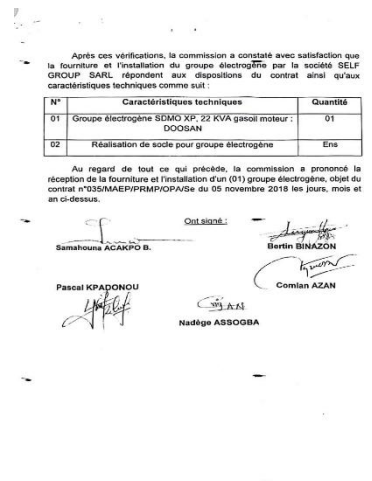
La vérification physique a permis de constater que le groupe électrogène est **toujours fonctionnel**. Son installation sur un socle dédié est conforme aux spécifications techniques.

**Photo montrant le groupe électrogène et son socle.**

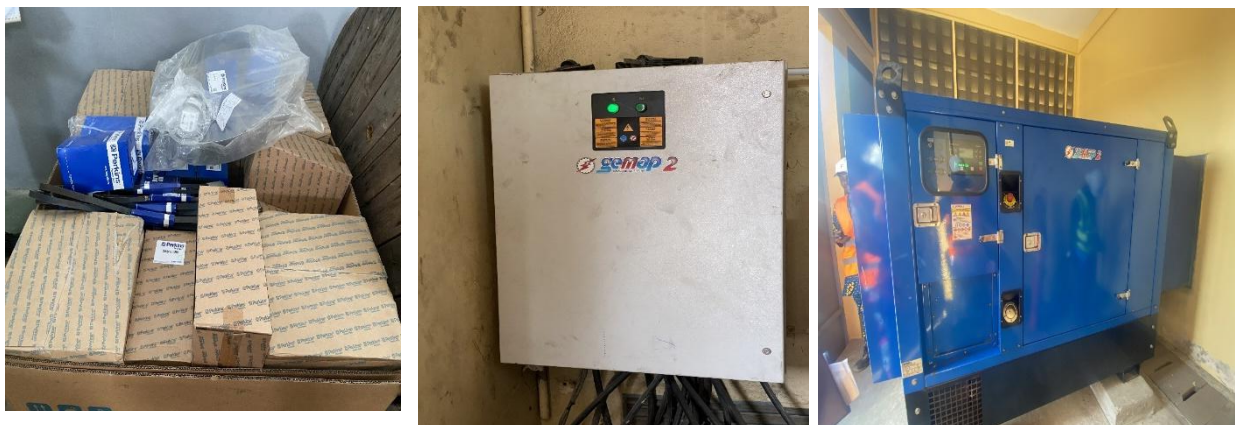
- Aucun des matériels et équipements fournis dans le cadre de ce marché n’a été estampillé ni ne présente de marquage permettant de les associer formellement au marché.

Photo : Montrant l'état des équipements objet du marché

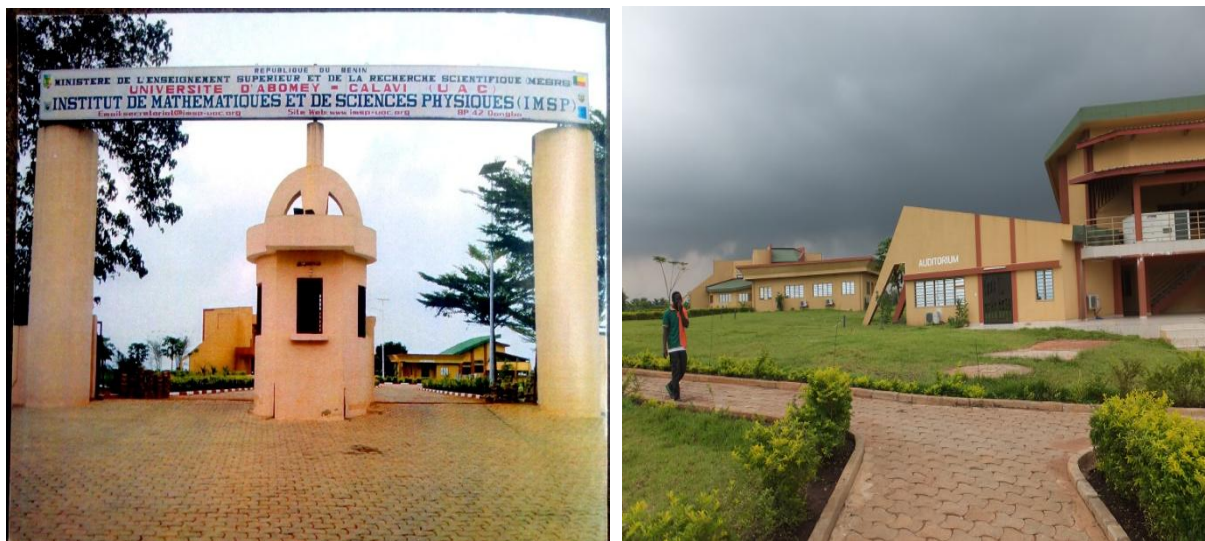
Les travaux de construction du bâtiment annexe du Centre de Calcul sont conformes aux spécifications techniques du cahier des charges. Aucune non-conformité majeure n'a été constatée lors de l'inspection des ouvrages. La construction du bâtiment de type R+1 avec une salle de formation modulable de 50 places a été réalisée conformément aux attentes techniques.

**Photo 35 :** Aucune photo spécifique n'a été fournie, car aucun problème notable n'a été relevé lors de l'inspection des travaux.

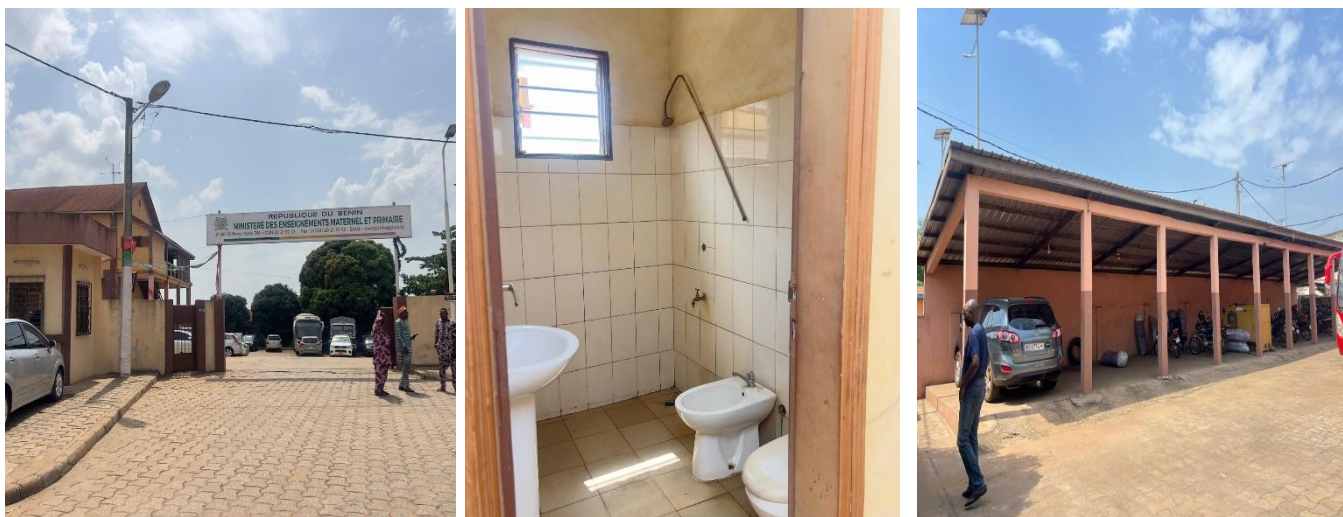
Malgré l’absence de documentation administrative, les travaux sont jugés conformes aux prescriptions techniques.

Photo 55 : Montrant travaux de réfection de bâtiment administratif

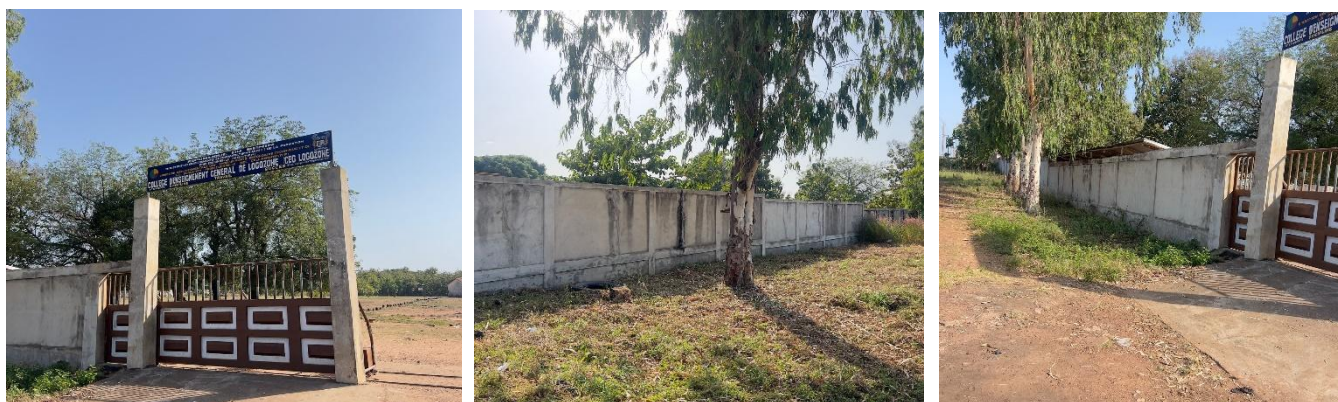
La clôture a été construite conformément aux termes du marché. Lors de notre visite, elle était toujours en bon état, ne présentant aucun défaut notable.

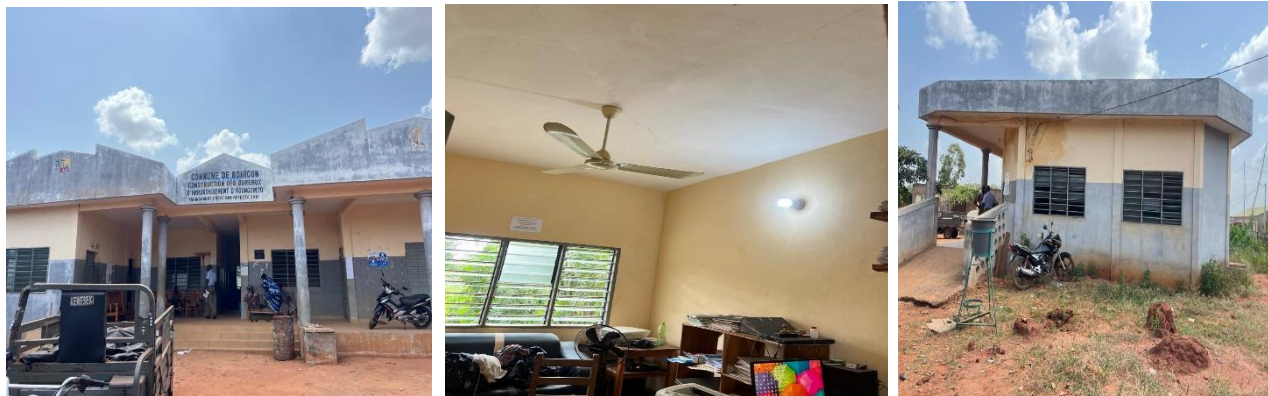
- L'ouvrage présente une légère fissure localisée, indiquant une possible faiblesse structurelle ou un défaut de mise en œuvre.
- La qualité des ouvrages de menuiserie laisse à désirer, suggérant un non-respect des exigences de finition et de qualité mentionnées dans les normes techniques.

c) **Photo :** Montrant les travaux de construction des claustras avec les dimensions exécutées, et les fissures localisées observées sur l'ouvrage.

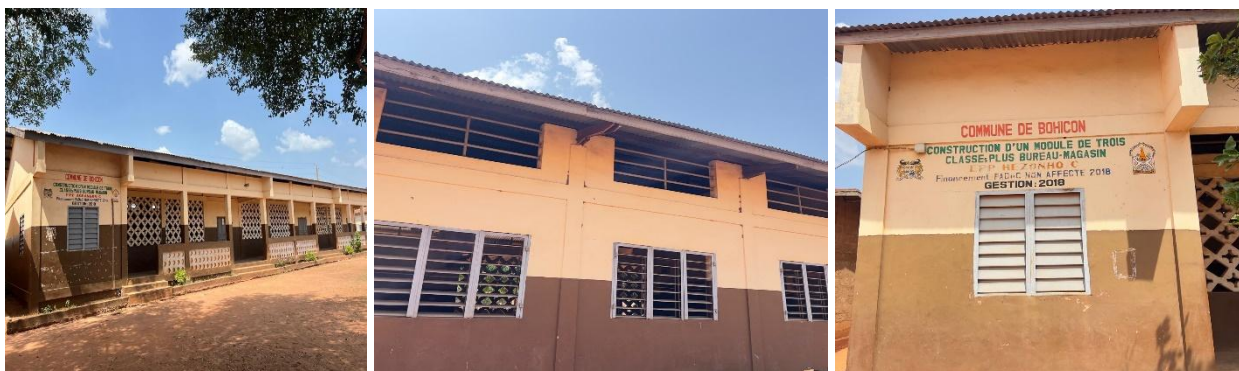
- **Fissures et qualité des matériaux** : Une légère fissure a été observée sur l'ouvrage, suggérant des problèmes potentiels de stabilité. De plus, la qualité des ouvrages de menuiserie est jugée insatisfaisante, ne répondant pas aux exigences de qualité attendues.

c) **Photo 35** : Montrant les travaux de construction des claustras avec la surface effectivement réalisée, ainsi que la présence des fissures localisées observées sur l'ouvrage.

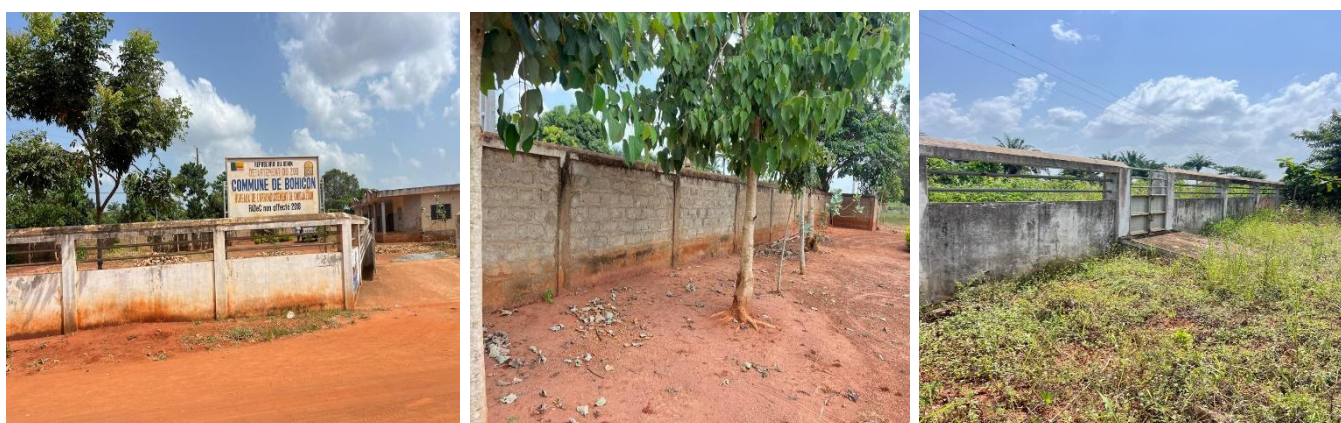
- **Non-respect des dimensions prévues pour certaines portions** : Deux portions de dimensions 1,20 x 2,00 m étaient prévues, mais une seule portion de 1,20 x 1,50 m a été retrouvée sur le site, indiquant une exécution non conforme aux plans initiaux.

c) **Photo 35** : Illustrant les travaux réalisés, notamment la façade principale badigeonnée et crépie, et les dimensions effectives des portions constatées sur le terrain.
